ESTADO DO RIO GRANDE DO SUL
SECRETARIA DO AMBIENTE E DESENVOLVIMENTO SUSTENTÁVEL

Diagnóstico Preliminar

Descritivo dos eventos ocorridos no dia 5 de janeiro de 2017 entre as regiões dos municípios de São Francisco de Paula e Rolante/RS.

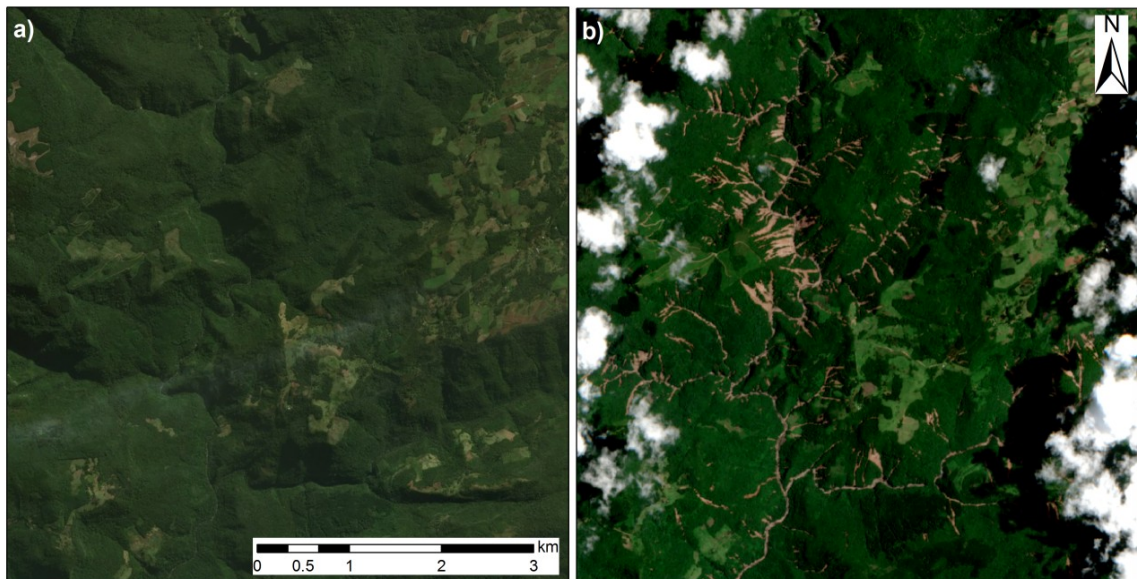
- A partir de imagens do satélite Sentinel-2 (European Space Agency- ESA, 2015), datadas de 15 de janeiro de 2017, foi possível observar a dimensão e distribuição espacial dos escorregamentos ocorridos. Destaca-se que esta observação de escorregamentos ainda é de caráter parcial, visto que a imagem obtida por satélite apresenta cobertura parcial por nuvens. A figura 9 mostra a região destacada pelo retângulo vermelho nos mapeamentos anteriores, antes e depois da ocorrência dos escorregamentos.

Figura 9. a) Região em data anterior aos escorregamentos (imagem GoogleEarth de 2014) e b) Região em data posterior aos escorregamentos (Sentinel-2)

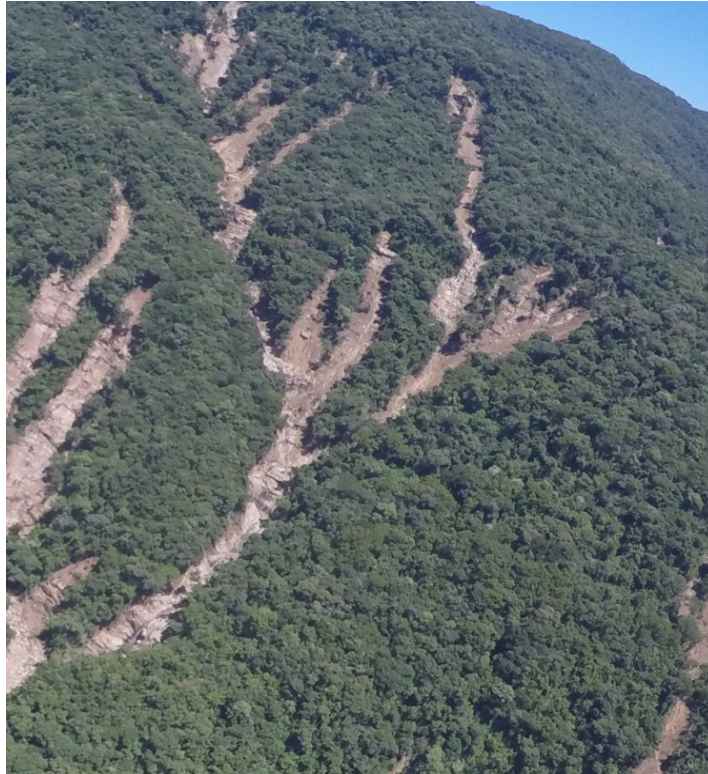
- Em alguns pontos, o material desprendido pelos escorregamentos convergiu para o canal, provavelmente possibilitando a formação de fluxos de detritos (também chamados de corridas de massa), conforme figura 10.

Figura 10. Formação de fluxo de detritos na área de convergência do vale.

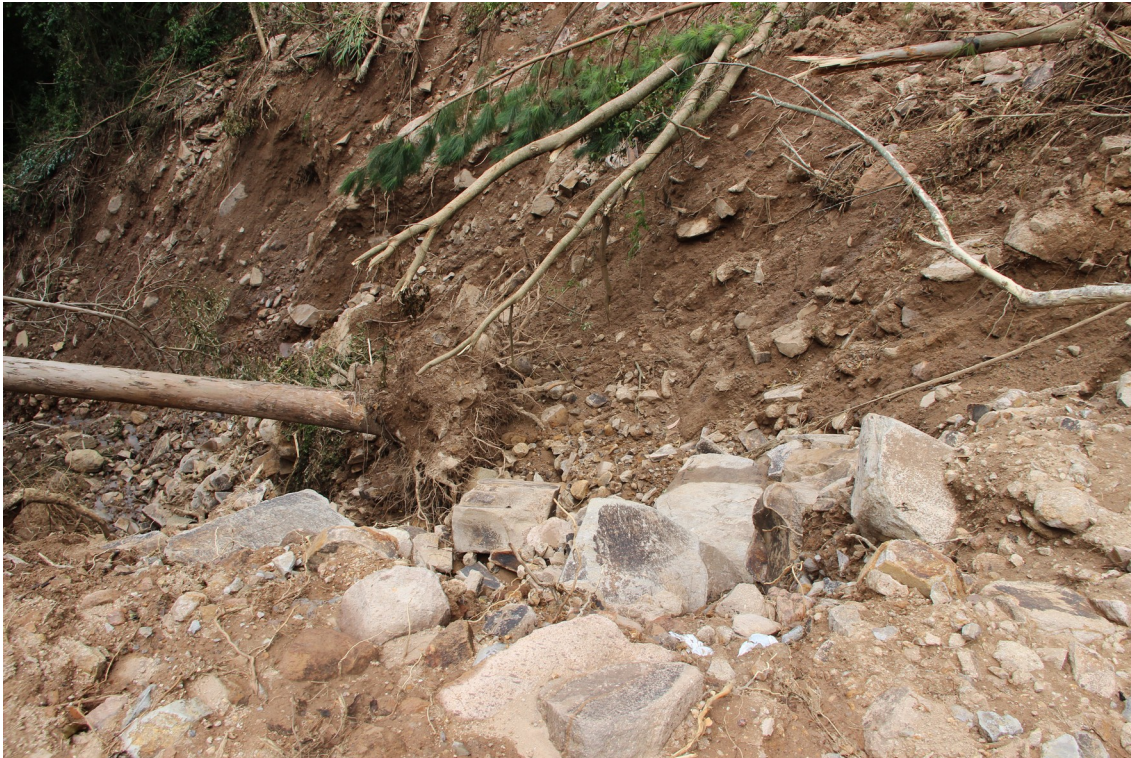
- O solo que compõe o material desprendido da encosta nos escorregamentos apresenta textura franco-arenosa, segundo avaliação tátil feita pela equipe em campo. Observou-se grande presença de blocos de rocha e matações em meio ao solo desprendido (Figura 11). O material desprendido também apresenta grande quantidade de árvores, visto que a maior parte da área afetada por escorregamentos incidiu sobre regiões florestadas, como pode ser visto na figura 10. Desta maneira, os escorregamentos depositaram no canal uma grande quantidade de material grosseiro, que pode ter influenciado nas condições do fluxo de água.

Figura 11. Perfil de solo da região com blocos distribuídos ao longo da profundidade.

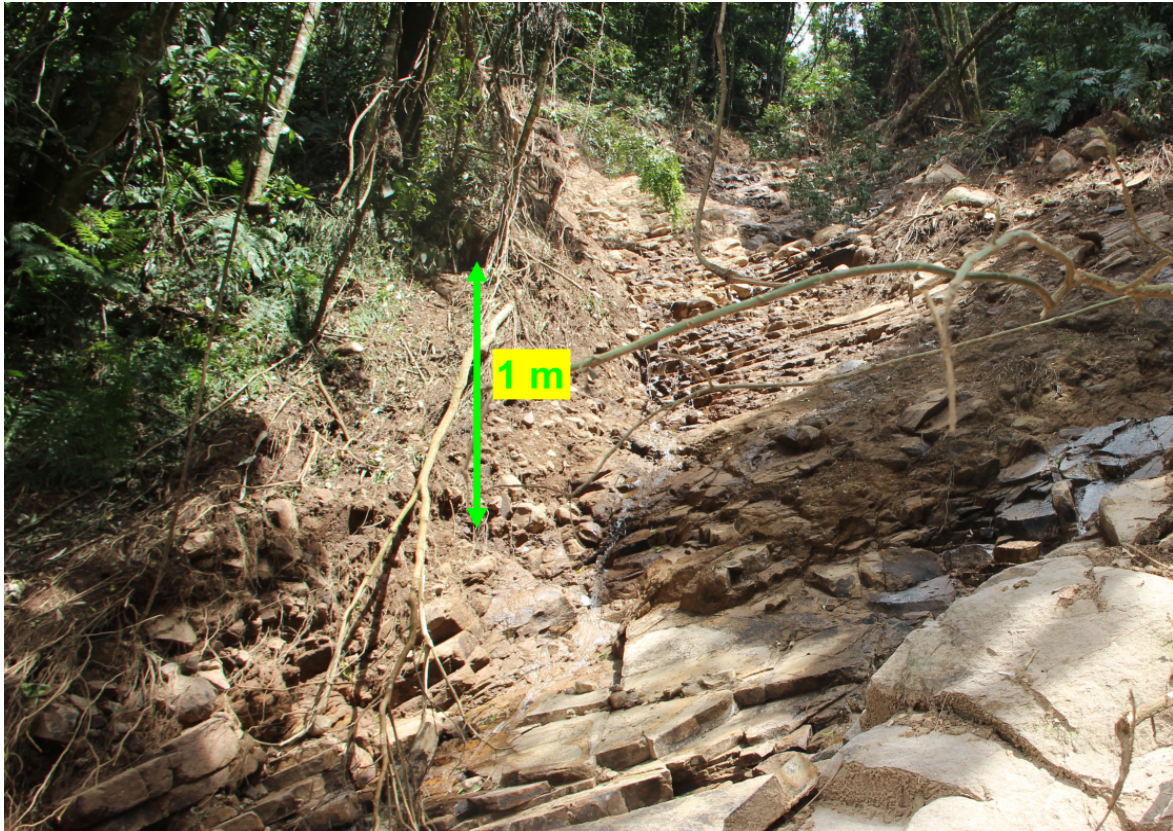
- A profundidade de formação da superfície de ruptura nos escorregamentos visitados e observados varia entre 1 e 2 metros (figura 12). Na maioria dos escorregamentos observados a superfície de ruptura se deu no plano de interface entre a rocha sã e o solo.

Figura 12. Estimativa da profundidade média do solo da região onde ocorreram os escorregamentos.

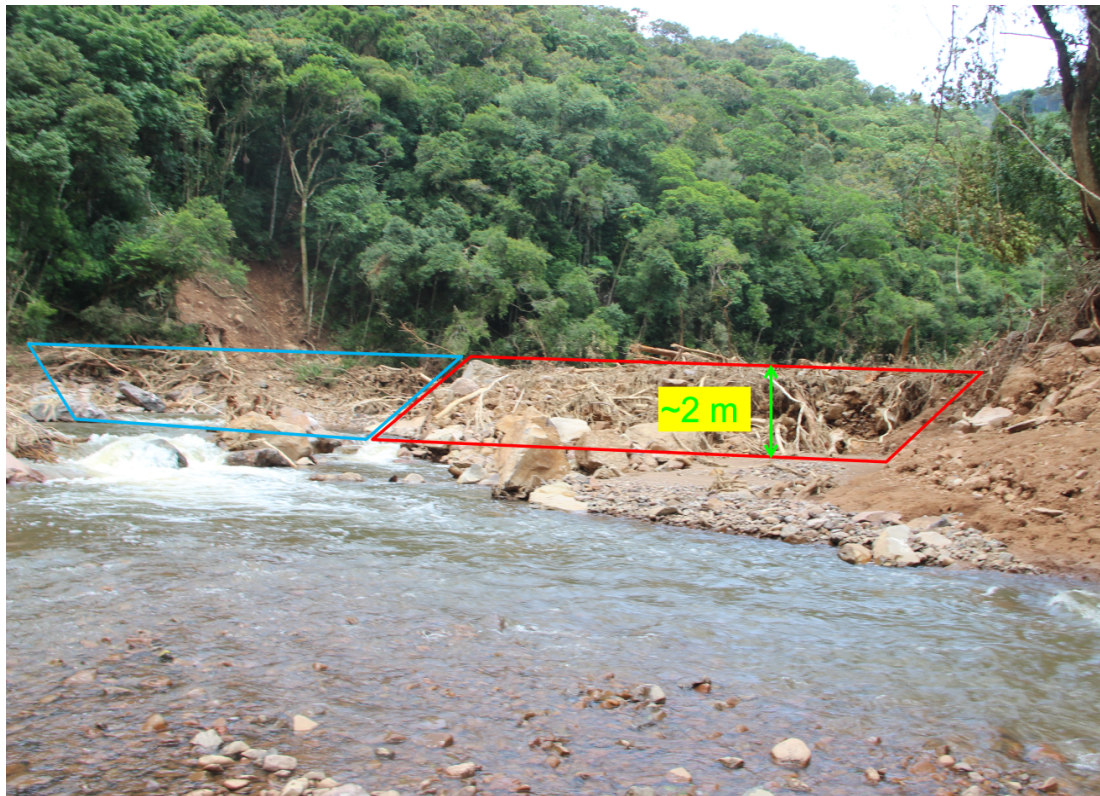
- Ainda assim, destaca-se que alguns indícios de formação da barragem foram encontrados em campo. No ponto mencionado no texto anteriormente foi observado uma pilha de detritos (figura 14), composta por sedimentos, galhos, troncos, blocos e matacões, que pode ser o resquício de uma barragem natural rompida durante o evento. Este resquício tem uma altura de aproximadamente 2 metros e está situado na parte interna da curva da seção de rio visitada (polígono vermelho). O polígono em azul representa a calha atual do rio. A seção do rio, que anteriormente, por estimativas feitas a partir de imagens de satélite, tinha aproximadamente 20 metros, atualmente exibe uma largura de aproximadamente 50 metros.

Figura 14. Possível local de formação de barragem.

- Outro indício que pode reforçar a hipótese de formação de barragem é o material que compõe a suposta barragem. Este material é de origem coluvionar, visto que os blocos se encontram angulados e não arredondados. Além disso, inexistente a formação de imbricação no material, enfraquecendo a hipótese de que o material seja de origem aluvial. Por fim, percebe-se que este resquício é uma formação significativamente diferente do material disposto nas margens do rio, que pode ser visto à direita do polígono vermelho na imagem. Todos estes indícios reforçam a hipótese de formação de barragem. Entretanto ressalta-se que a suposta barragem na figura 14 representa apenas uma hipótese que ainda não pode ser totalmente confirmada.

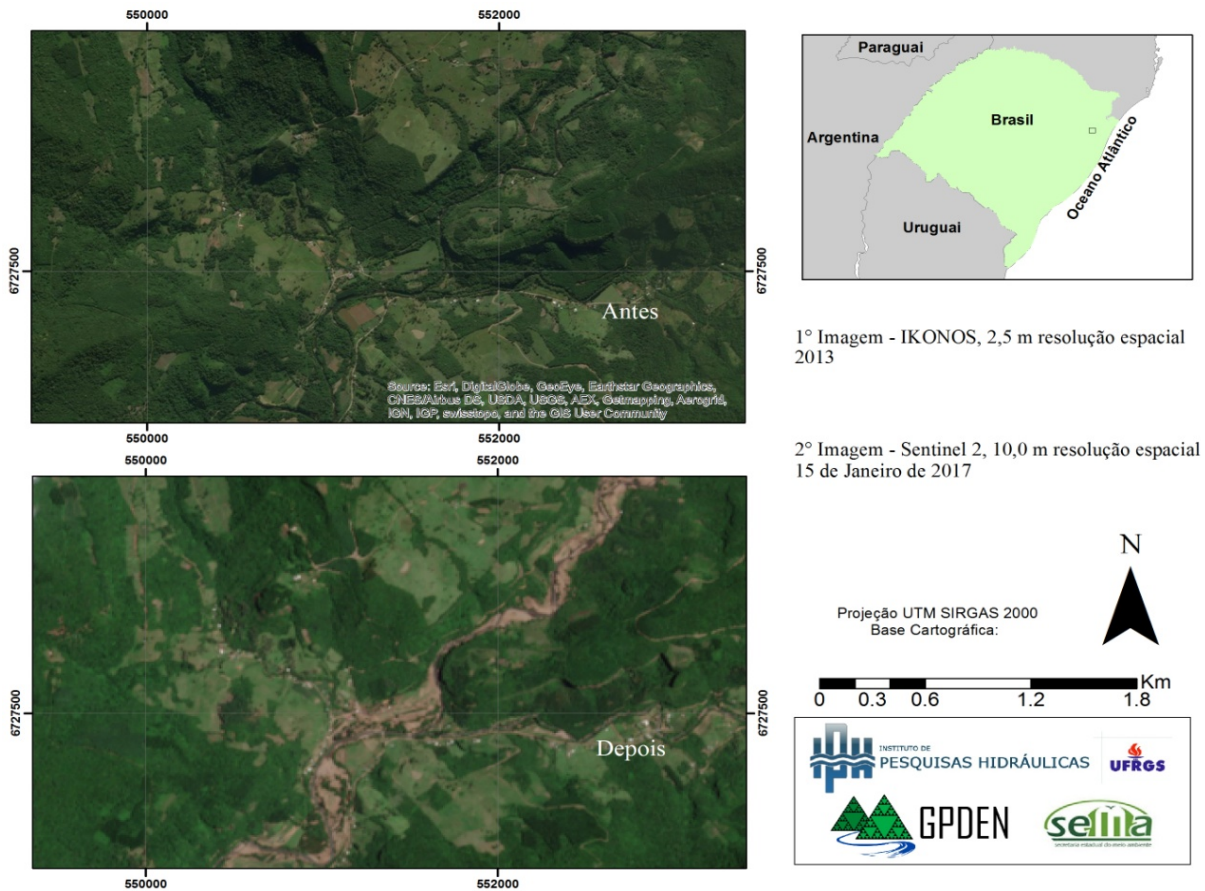
- Os processos de transporte e deposição dos sedimentos ao longo do leito do rio Mascarada alteraram as suas características geomorfológicas. A figura 16 apresenta uma imagem aérea do rio antes e depois do evento. A partir da data do evento de cheia pode-se esperar um comportamento do rio Mascarada diferente do que os moradores estão acostumados, por exemplo, em relação aos níveis de água e áreas alagadas nas proximidades do rio.

Figura 16. Modificação do Leito do Rio Mascarada antes do evento e depois do evento.

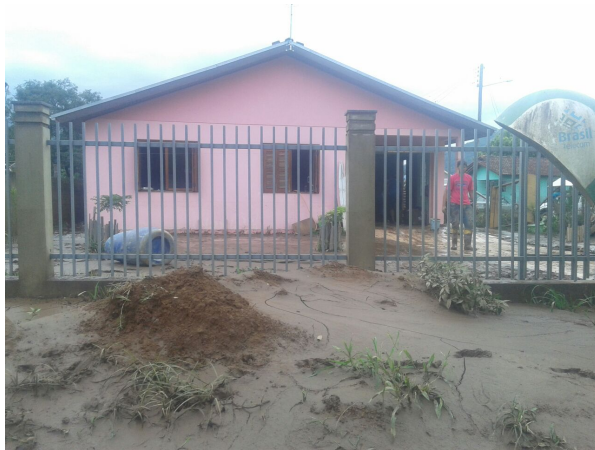
Foto1 – A enxurrada que atingiu a localidade de Rolante veio com muita lama e detritos.
Fonte: Defesa Civil RS

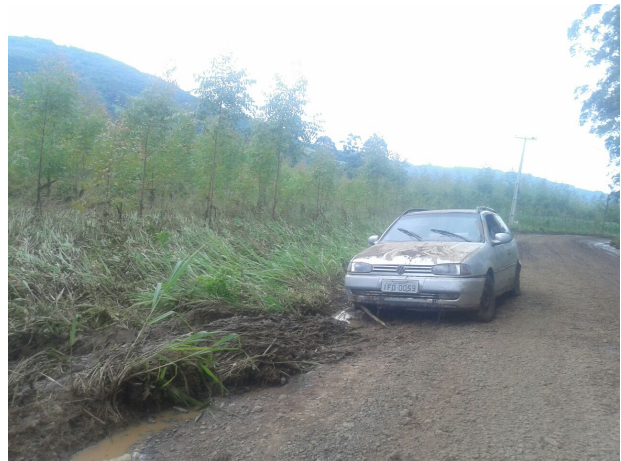
Foto 2 – Estradas foram interrompidas e a vegetação foi arrastada pela água.
Fonte: Defesa Civil RS

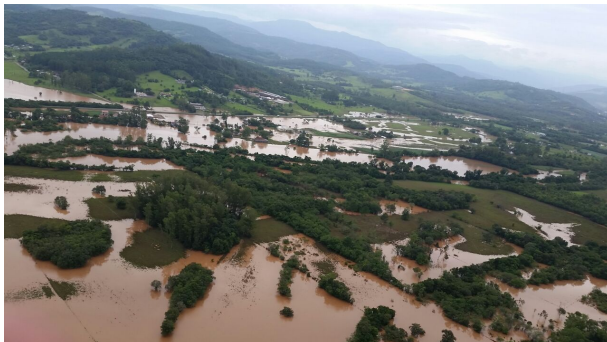
Foto 3 – Área inundada do município de Rolante registrada pelo sobrevoo realizado no dia 06/01 pela Defesa Civil.
Fonte: Defesa Civil RS

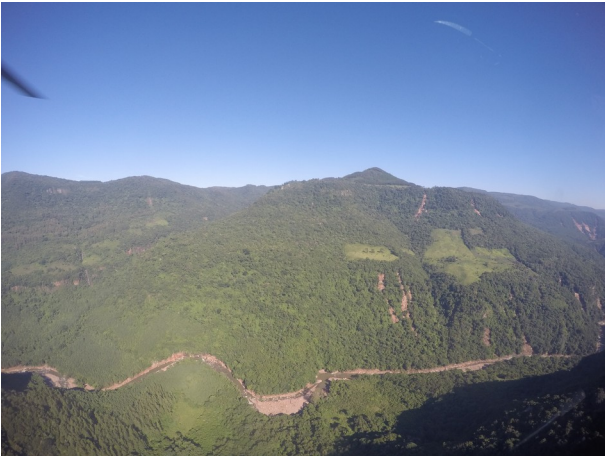
Foto 5 - Início das evidências de deslizamentos conforme registro do sobrevoo realizado no dia 13/01 pelo GT.

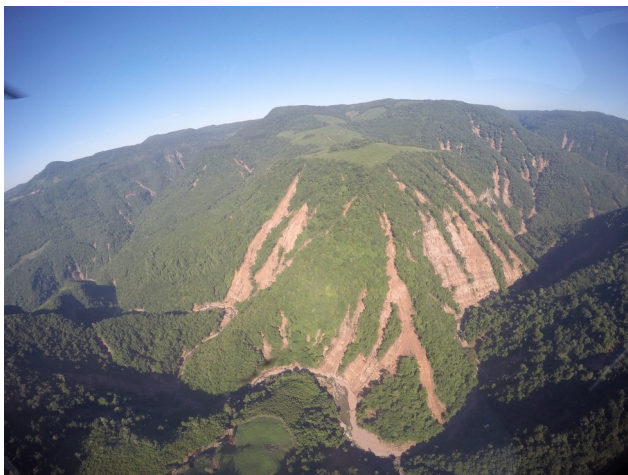
Foto 7 – Região onde foram indentificados os maiores deslizamentos conforme registro do sobrevoo realizado no dia 13/01 pelo GT.

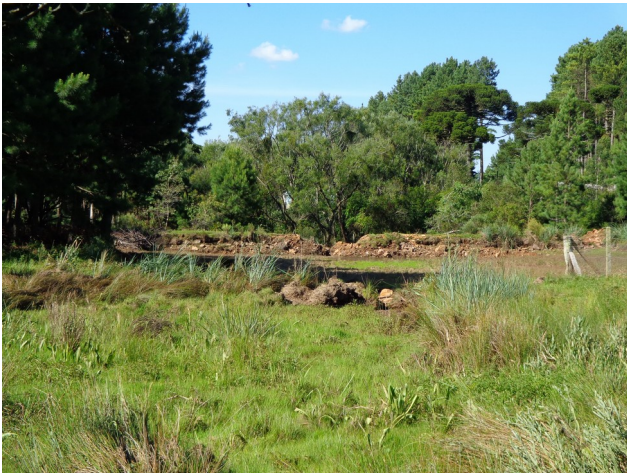
- i. O volume do açude que rompeu foi verificado em campo (vista aérea e visita *in loco*) como pequeno para seu rompimento resultar na formação de uma grande onda de cheia capaz de causar os danos verificados;

Constatou-se que no local existem dois açudes: um maior a montante e o menor, que rompeu, conforme relato do filho da proprietária e de outros moradores próximos, em função do transbordamento do maior, por volta das 23 h do dia do evento.

Foto 09- Registro fotográfico do pequeno açude rompido no dia 05/01 na região de São Francisco de Paula.
Fonte: DRH/GPDEN
