GT SEGURANÇA DE BARRAGENS

Relatório das Vistorias de Nível I

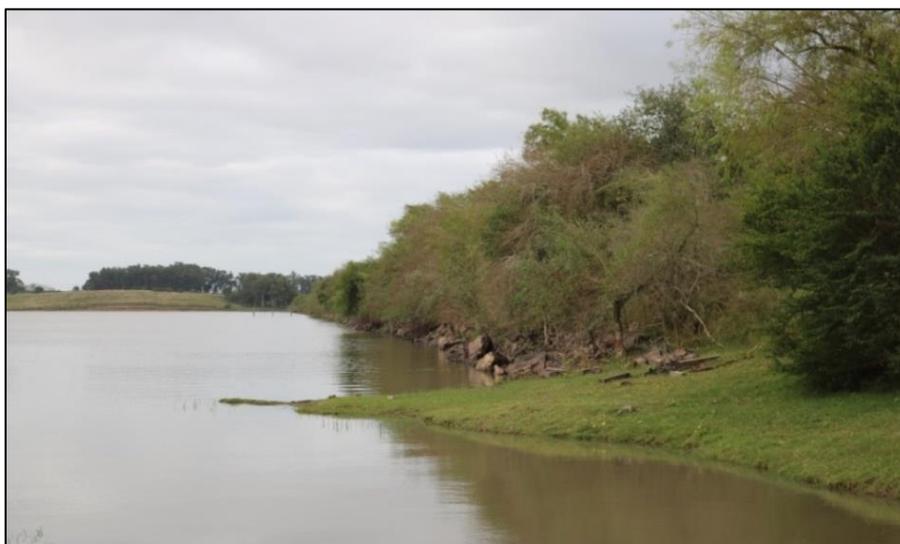
Explicação: A presença de árvores e arbustos no talude de montante pode comprometer a estabilidade do maciço. As espécies, a densidade e a idade da vegetação têm influência direta na redução da segurança do maciço. A existência de vegetação é uma anomalia que deve ser corrigida, visto que a derrubada, a remoção, a secagem do sistema radicular, ou mesmo as raízes saudáveis de vegetação de grandes dimensões, podem ameaçar a integridade do aterro, já que proporcionam caminhos de percolação, capazes de produzir erosão interna. Não deve existir vegetação no enrocamento de proteção do paramento de montante. Ainda, a presença de árvores e arbustos dificulta a visualização e identificação de outras anomalias.

Figura 3: Talude de montante com intensa presença de vegetação. Na imagem, a magnitude desta anomalia é definida como grande.

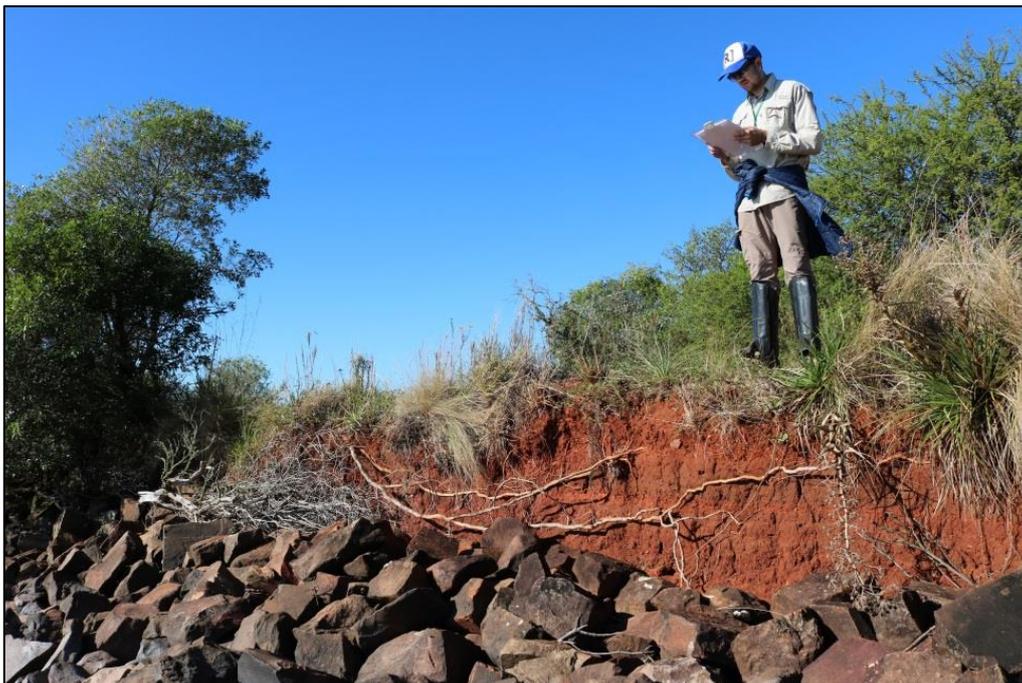
Explicação: O talude de montante deve estar obrigatoriamente revestido. De forma geral, barragens de terra possuem revestimento de enrocamento. A progressão das erosões no talude de montante pode levar à diminuição da largura e, possivelmente, da altura do aterro, ao aumento da percolação e à perda local de estabilidade do talude.

Figura 5: Processos erosivos no talude de montante associados ao deslocamento do enrocamento.

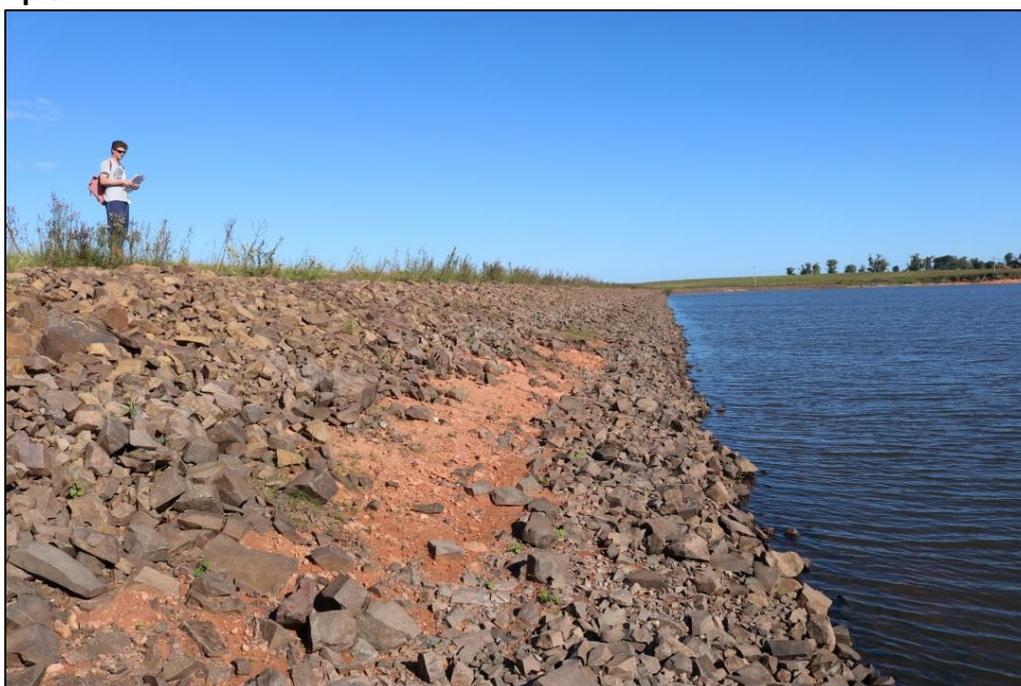
Explicação: A proteção do talude de montante com enrocamento é essencial na manutenção da estabilidade do maciço e consequente segurança da barragem. A degradação da proteção pode ocorrer por fraturação dos blocos do enrocamento devido aos efeitos combinados da meteorização, da ação das ondas e da ocorrência de vegetação. São consideradas como anomalias as condições de enrocamento incompleto, destruído ou deslocado.

Figura 7: Enrocamento incompleto e deslocado no talude de montante.

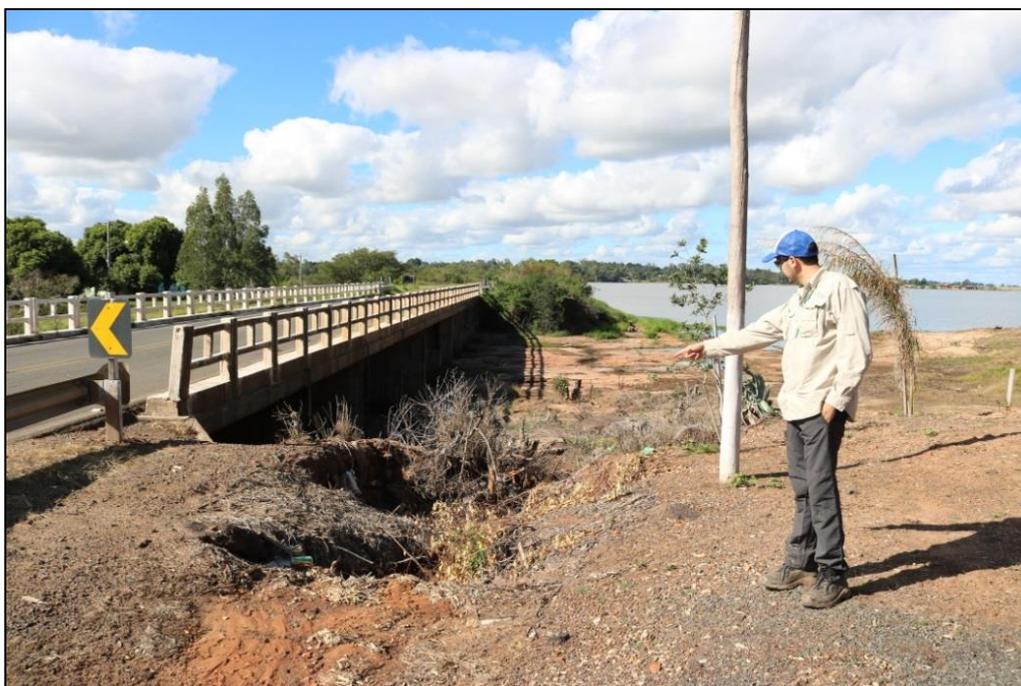
Explicação: As zonas de inserção do aterro nas ombreiras da barragem são áreas que devem ser constantemente inspecionadas, já que representam a ligação do maciço com o terreno natural e, por conseguinte, podem representar pontos de fraqueza da estrutura, quando não são construídos de forma correta. Erosões e a surgência de água nas ombreiras são algumas das anomalias que devem ser observadas e reparadas.

Figura 9: Processos erosivos localizados no encontro da ombreira esquerda com o vertedouro.

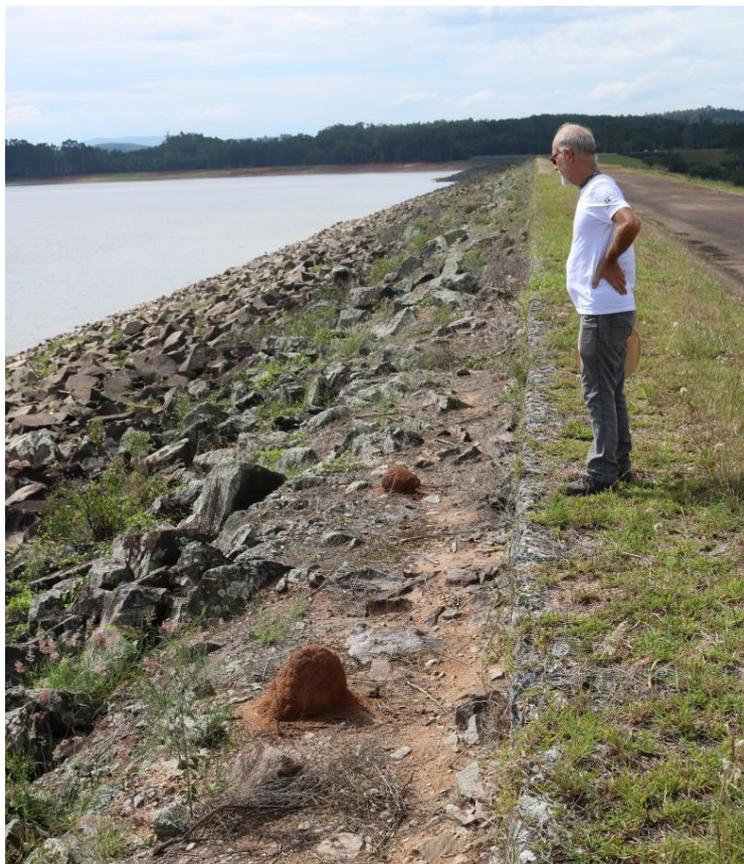
Explicação: A presença de formigueiros, bem como cupinzeiros e tocas de animais, no talude de montante podem ocasionar galerias internas no maciço e, dessa forma, originar caminhos de percolação da água, afetando a estrutura do aterro.

Figura 11: Presença de formigueiros no talude de montante.

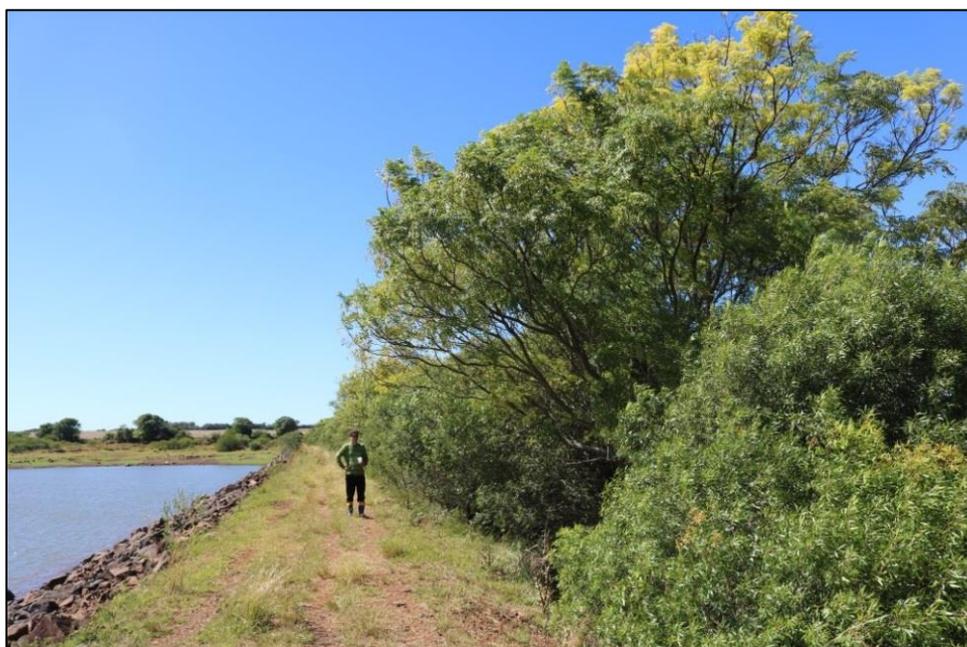
Explicação: A presença de árvores e arbustos no talude de jusante dificulta a inspeção do paramento, além de causar sombreamento excessivo no solo, prejudicando a perenidade da vegetação rasteira. Da mesma forma como ocorre no talude de montante, a existência de vegetação arbórea ou arbustiva é uma anomalia que deve receber atenção, visto que a derrubada, a remoção, secagem do sistema de raízes das árvores, ou mesmo as raízes saudáveis de vegetação de grandes dimensões, podem ameaçar a integridade do aterro, já que proporcionam caminhos de percolação, capazes de produzir erosão interna e outros problemas. Além disso, a presença de árvores e arbustos dificulta a visualização e identificação de outras anomalias.

Figura 14: Presença de árvores e arbustos localizados no talude de jusante de uma barragem de terra.

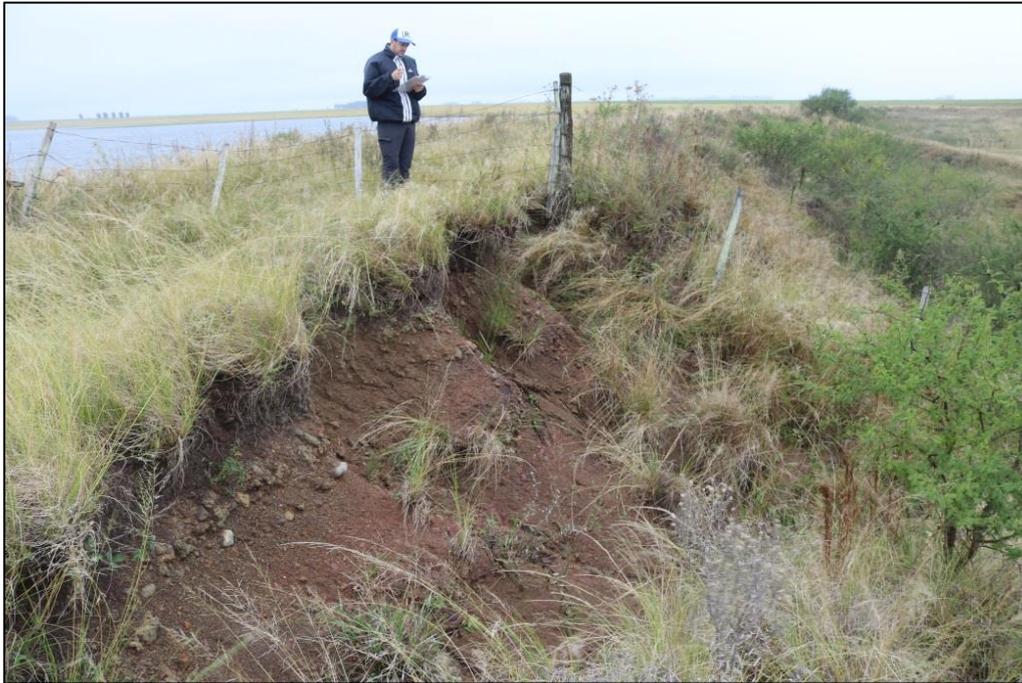
Explicação: A proteção inadequada do talude de jusante pode resultar na formação de significativos sulcos e/ou ravinamentos, causados por processos erosivos superficiais. As áreas sem vegetação ou de vegetação esparsa são as mais suscetíveis a problemas de erosão superficial pela água da chuva.

Figura 16: Presença de processos erosivos localizados no talude de jusante de uma barragem de terra.

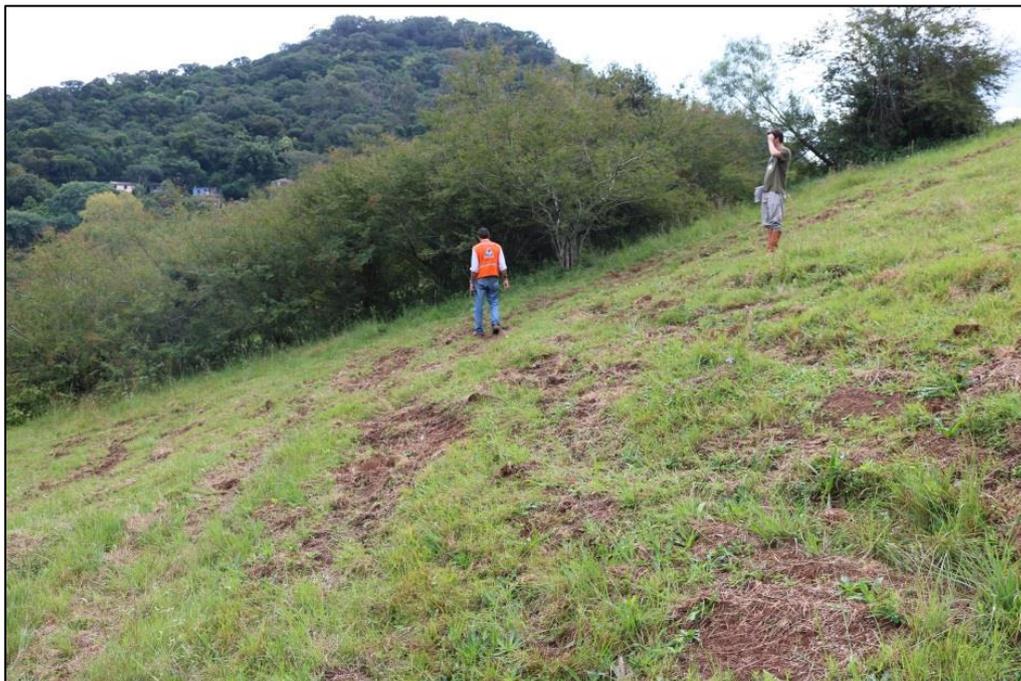
Explicação: A presença de formigueiros, bem como cupinzeiros e tocas de animais, no talude de jusante podem ocasionar galerias internas no maciço e, dessa forma, originar caminhos de percolação da água, afetando a estrutura e estabilidade do aterro.

Figura 18: Presença de formigueiros no talude de jusante.

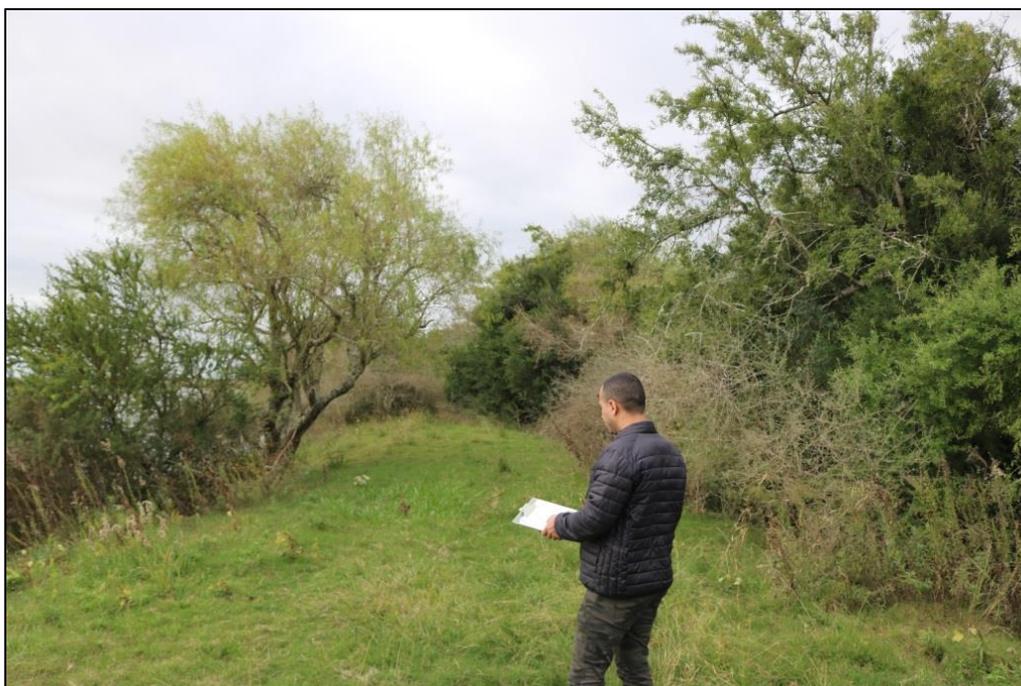
Explicação: A existência de vegetação com raízes profunda na crista pode representar uma ameaça para a integridade do aterro, visto que as galerias resultantes da derrubada, da extração ou secagem do sistema de raízes das árvores, ou mesmo as raízes saudáveis de vegetação de grandes dimensões, proporcionam caminhos de percolação, capazes de produzir erosão interna, causando problemas quanto à segurança do maciço.

Figura 21: Presença de árvores de grande porte na crista de uma barragem de terra, que podem estar causando desestabilização do maciço.

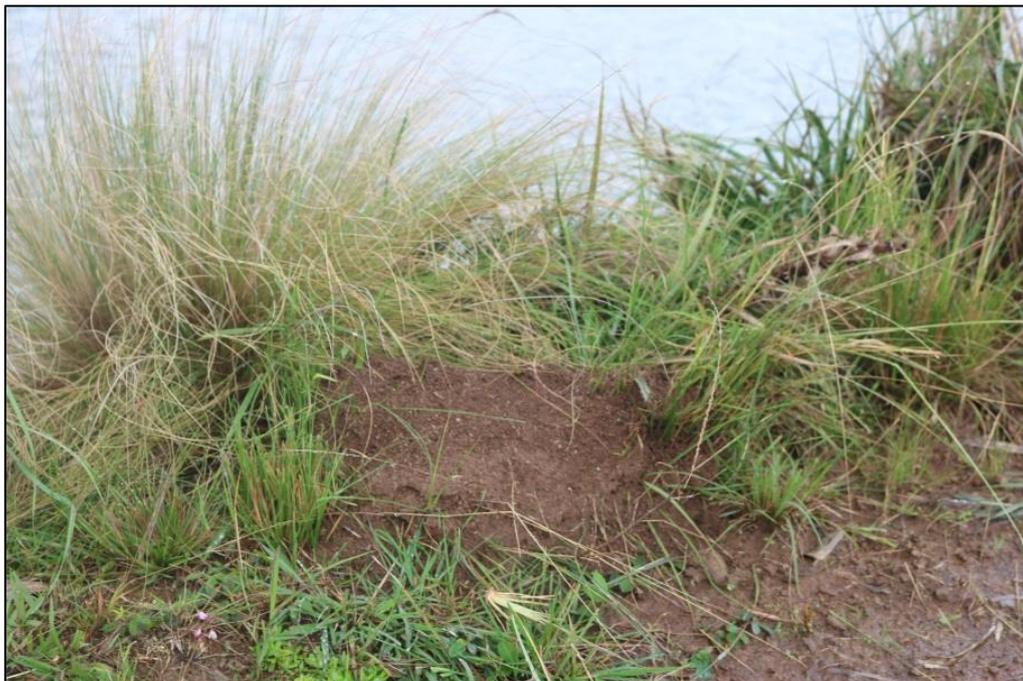
Explicação: A presença de formigueiros, bem como cupinzeiros e tocas de animais na crista, podem ocasionar galerias internas no maciço e, dessa forma, originar caminhos de percolação da água, afetando a estrutura e estabilidade do aterro.

Figura 23: Presença de formigueiro na ligação da crista com o talude de montante.

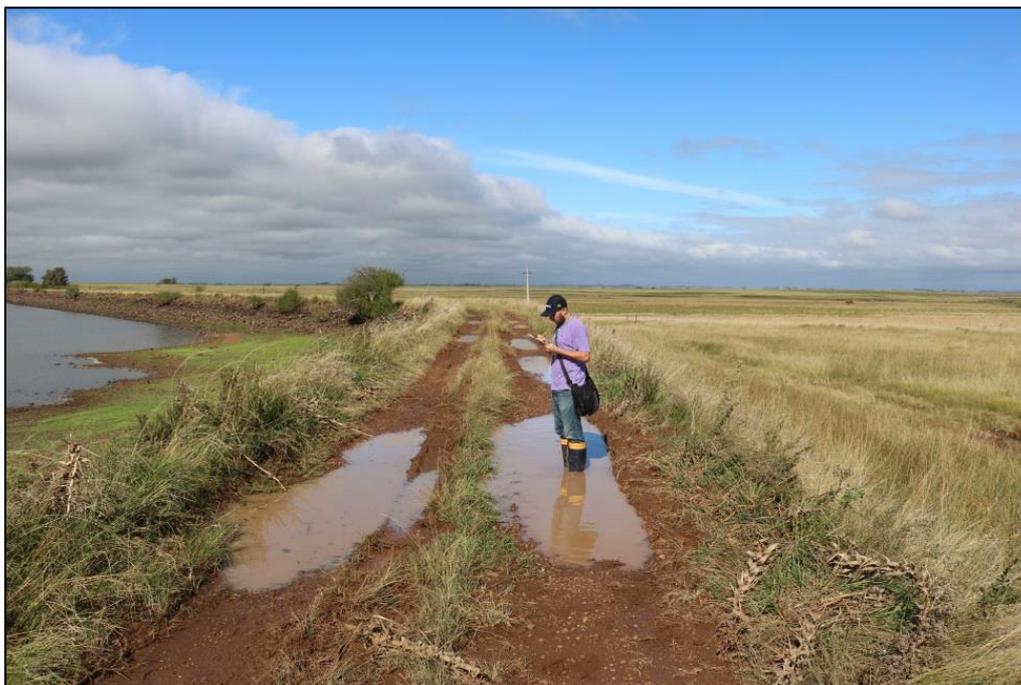
Explicação: Os afundamentos e buracos presentes na crista podem ser ocasionados pela falta de manutenção, trânsito intenso de maquinários, pessoas e/ou animais. Além disso, afundamentos podem indicar movimentação interna do maciço, com perigo a segurança da barragem.

Figura 25: Presença de afundamentos e buracos na crista de uma barragem de terra.

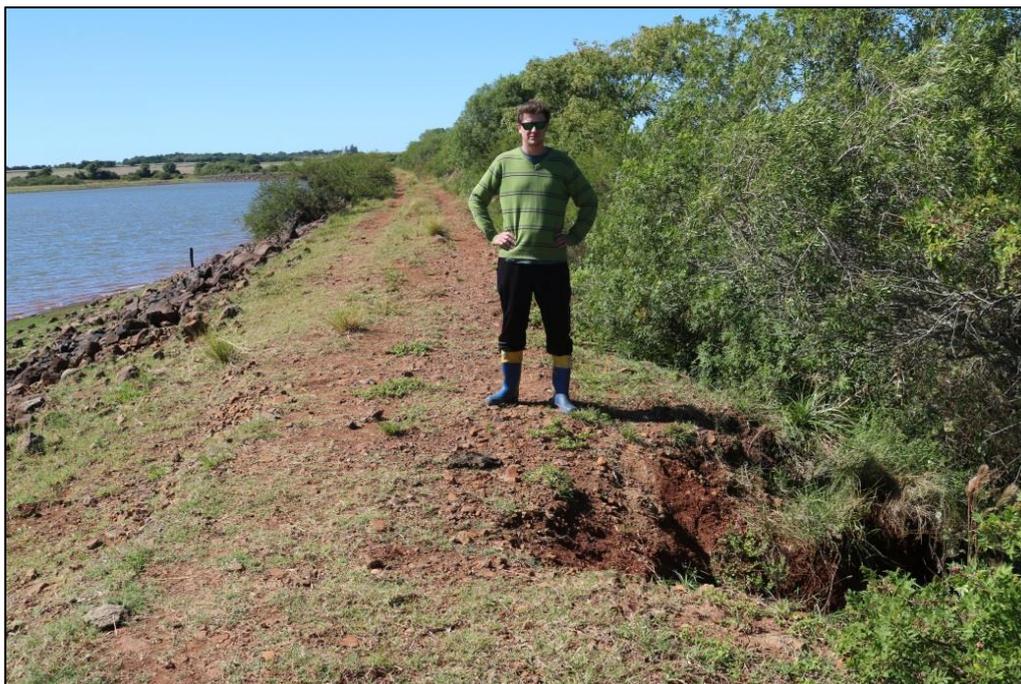
Explicação: Os processos erosivos na crista, geralmente, estão relacionados à erosões que iniciam nos taludes e, devido à falta de manutenção e reparo, tendem a avançar em direção ao centro da crista. Erosões indicam, em alguns casos, galgamento da barragem, ou seja, quando ocorre o transbordamento da água sobre a crista. Cabe ressaltar que o galgamento é a principal causa de ruptura de barragens de terra.

Figura 27: Processos erosivos intensos na crista que afetam a estabilidade do maciço.

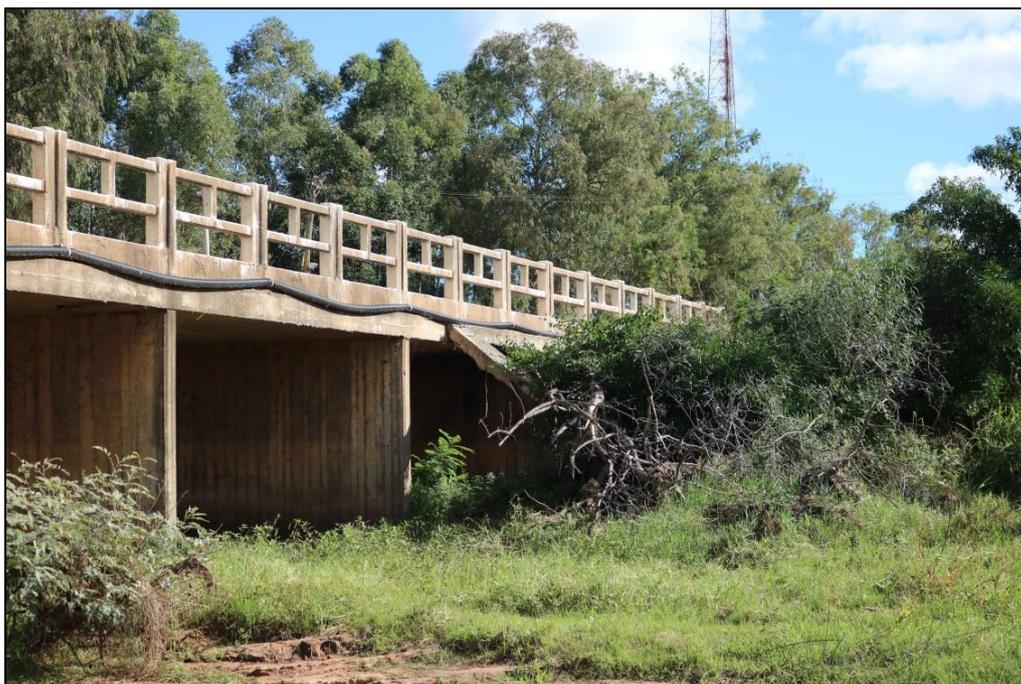
Explicação: A presença de árvores e arbustos no vertedouro pode dificultar ou causar interrupção da passagem da água, colocando em risco as vazões do vertedouro calculadas em projeto.

Figura 30: Presença de vegetação obstruindo parte do vertedouro.

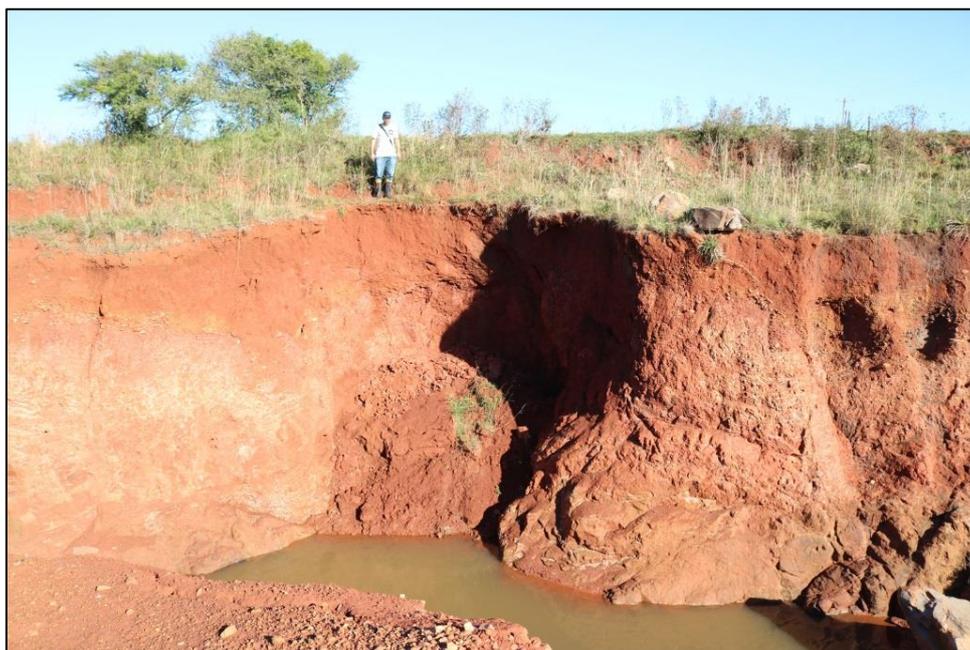
Explicação: As erosões na zona de aproximação à estrutura de entrada do vertedouro podem diminuir a vazão e instabilizar taludes, arrastando materiais para o interior da estrutura. Podem também instabilizar os muros laterais ou taludes do canal de aproximação ou atingir o aterro da barragem. As erosões na zona de restituição de vertedouros podem danificar as próprias estruturas, provocar alterações das margens ou danificar a própria barragem. Para elaboração do gráfico referente ao percentual de barragens com erosões no vertedouro, considerou-se a presença dos seguintes itens: erosões nos taludes, na base dos canais escavados e/ou na área à jusante (erosão regressiva).

Figura 32: Canal de restituição do vertedouro com fortes processos erosivos nos talude e na base dos canais escavados.
