GT SEGURANÇA
DE BARRAGENS RS

GT SEGURANÇA DE BARRAGENS

Relatório de Atividades 2020/21

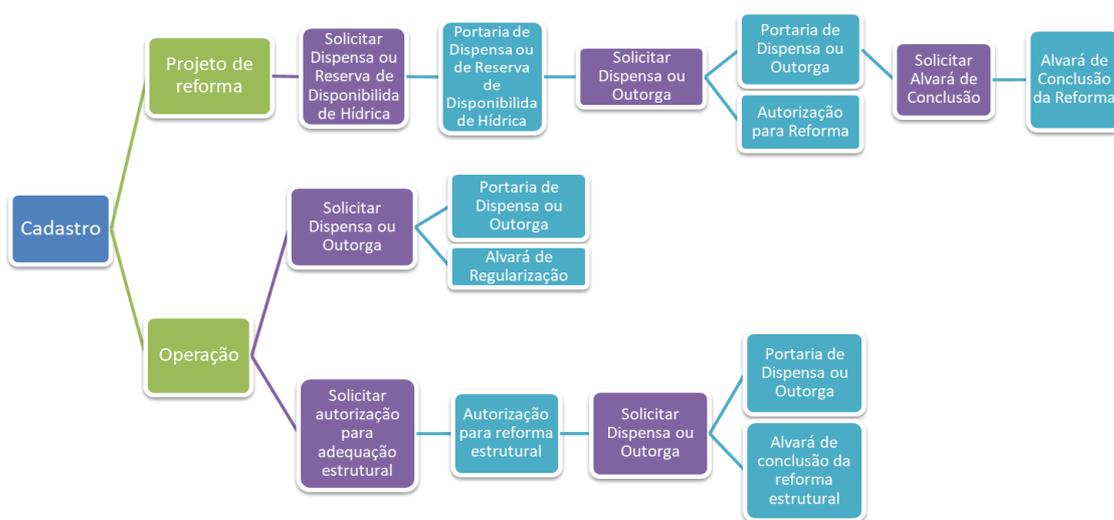
O fluxograma simplificado com as etapas de regularização de açudes e barragens está exemplificado na Figura 1. A emissão do Comprovante de Cadastro de Uso da Água via SIOUT RS corresponde à primeira etapa a ser realizada, sendo que o Comprovante está sob responsabilidade do usuário de água e não representa uma outorga ou dispensa de outorga de uso da água. Cabe ao empreendedor responsável, após a emissão do Comprovante de Cadastro de Uso da Água, instruir processo de solicitação para regularização do direito do uso da água e da segurança do reservatório, via plataforma digital SIOUT RS.

Figura 1: Fluxograma simplificado para regularização de açudes e barragens no SIOUT RS.

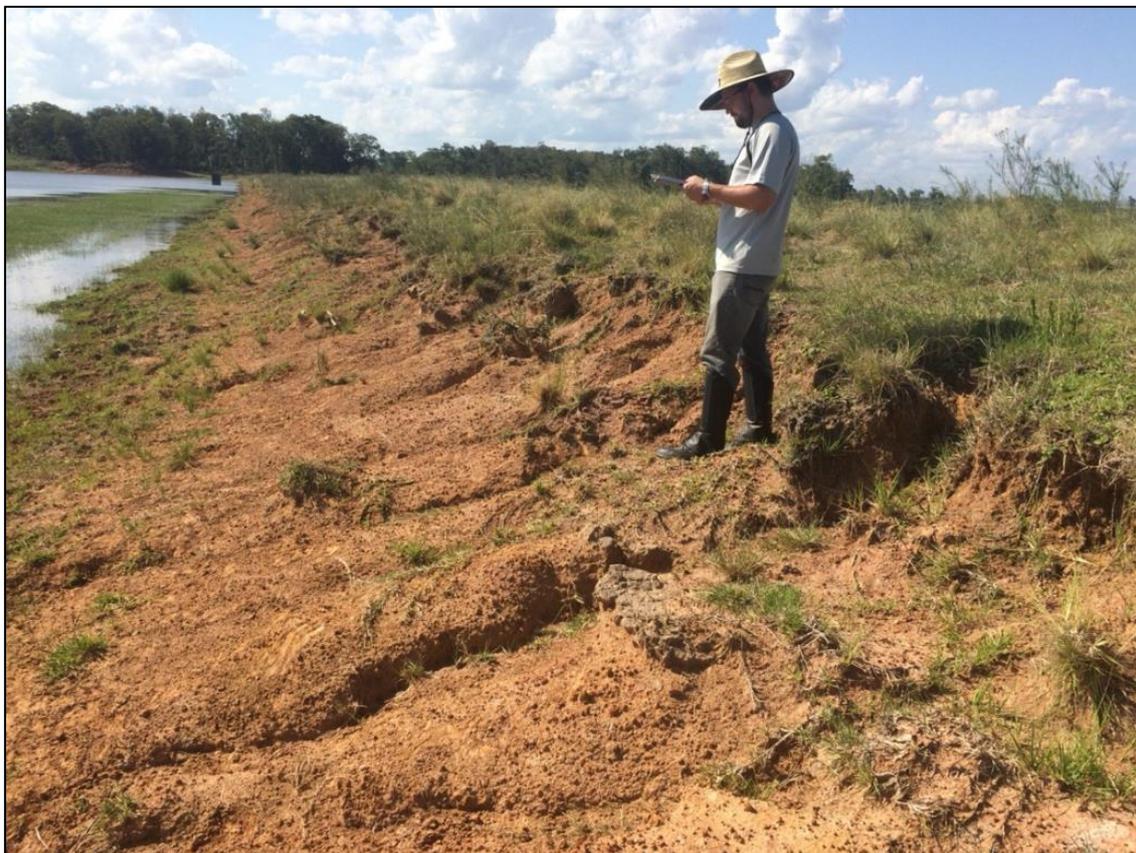
Na Figura 9, registrada na campanha de vistoria 13-A, vemos uma barragem onde inexistem qualquer tipo de proteção no talude de montante. Além disso, é possível notar que a falta de proteção do talude já causou processos erosivos que só tendem a se intensificar, caso não sejam corrigidos.

Figura 9: Barragem com falta de enrocamento e erosões no talude de montante.

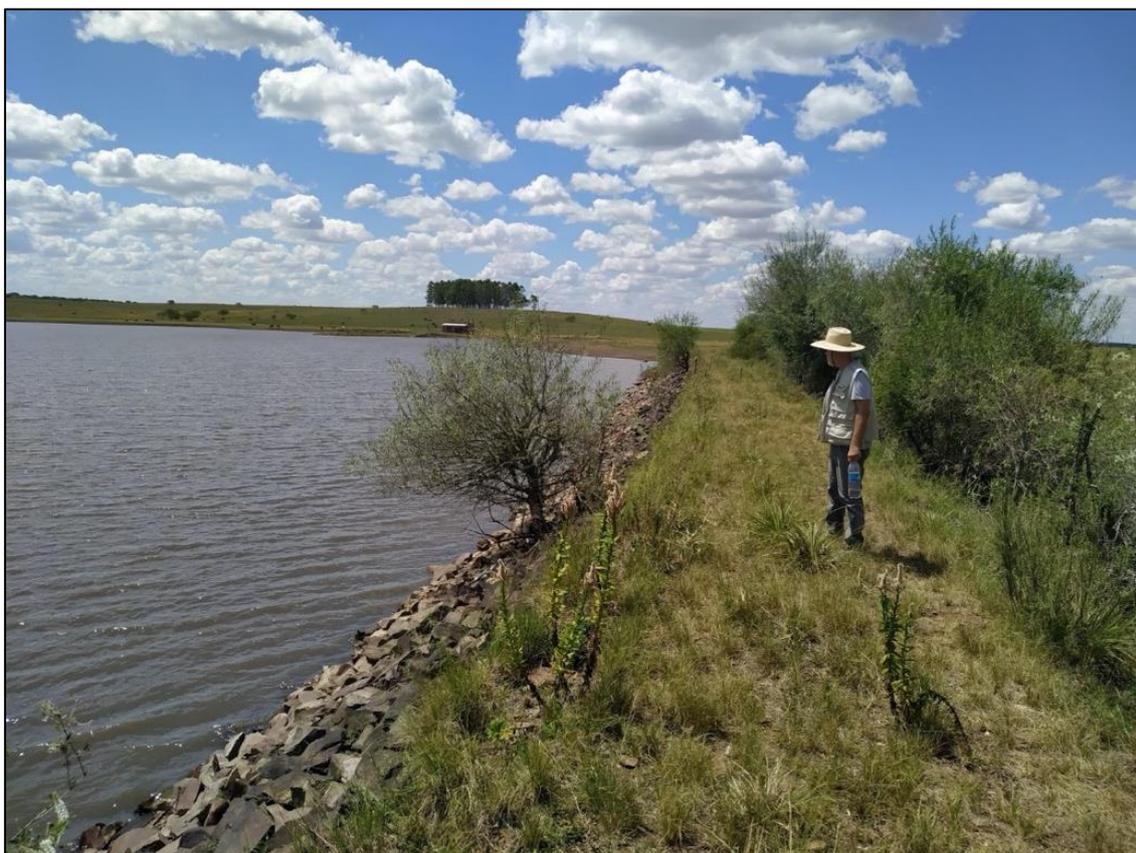
A Figura 10 ilustra uma barragem que tem um enrocamento em boas condições, protegendo o talude de montante. Por outro lado, a imagem demonstra que há exemplares de vegetação de médio porte, os quais podem causar algum nível de desestabilização do talude de montante.

Figura 10: Barragem com presença de vegetação nos taludes.

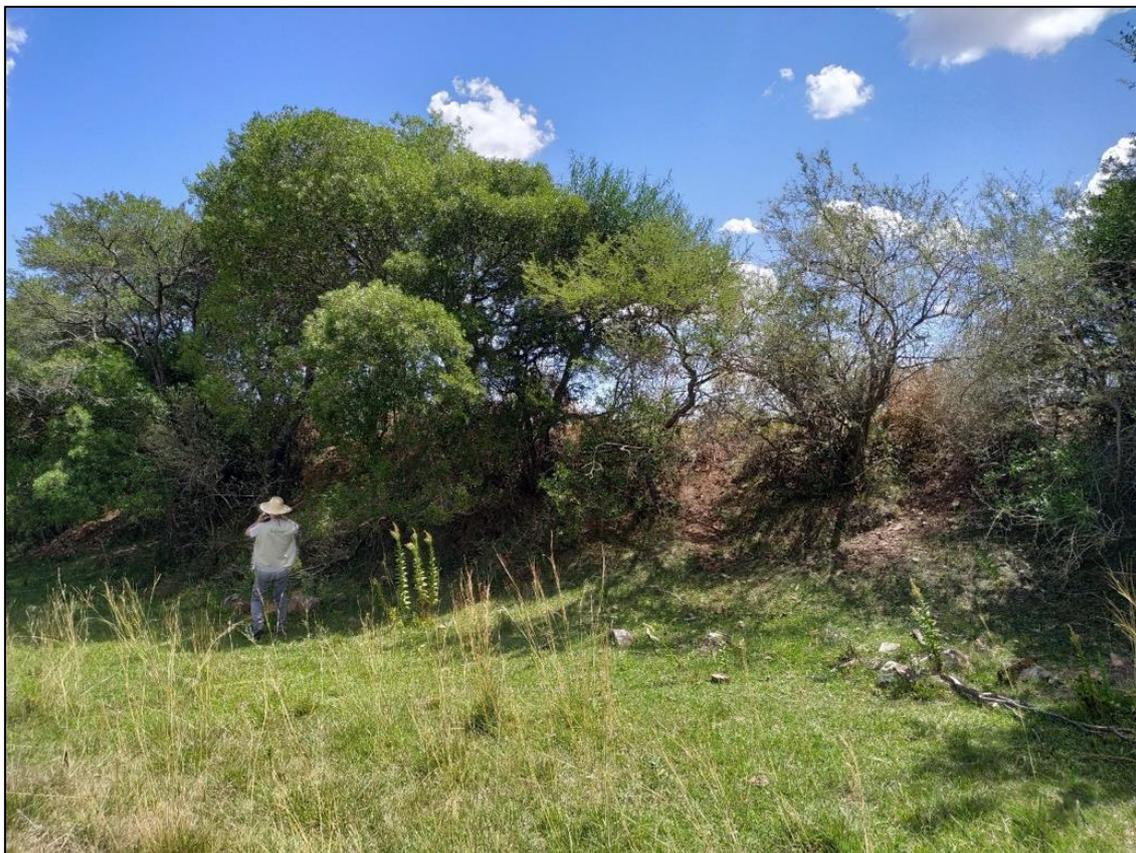
Ainda, no mesmo reservatório foi observado que o talude de jusante está tomado por uma intensa vegetação de todos os portes, como mostra a Figura 11. Contrariamente ao observado nessa barragem, os taludes de jusante encontram-se seguros quando revestidos por vegetação rasteiras ou ainda por enrocamento. A presença de vegetação rasteira ameniza o impacto da chuva na superfície e conseqüentemente auxilia na prevenção de erosões. Além disso, o aparecimento de espécies vegetais com maior necessidade de água ou com aspecto mais viçoso em determinadas regiões do paramento de jusante podem indicar afluência de água.

Figura 11: Talude de jusante com intensa presença de vegetação.

Esse tipo de anomalia deve ser corrigido o quanto antes, evitando assim uma maior desestabilização do maciço. Ainda, a derrubada, remoção, secagem do sistema

radicular, ou mesmo as raízes saudáveis de vegetação de grandes dimensões, podem ameaçar a integridade do aterro, já que proporcionam caminhos de percolação, capazes de produzir erosão interna da estrutura. Outro aspecto negativo da presença de vegetação no talude de jusante é que a sua ocorrência impede que outras anomalias sejam observadas durante as inspeções.

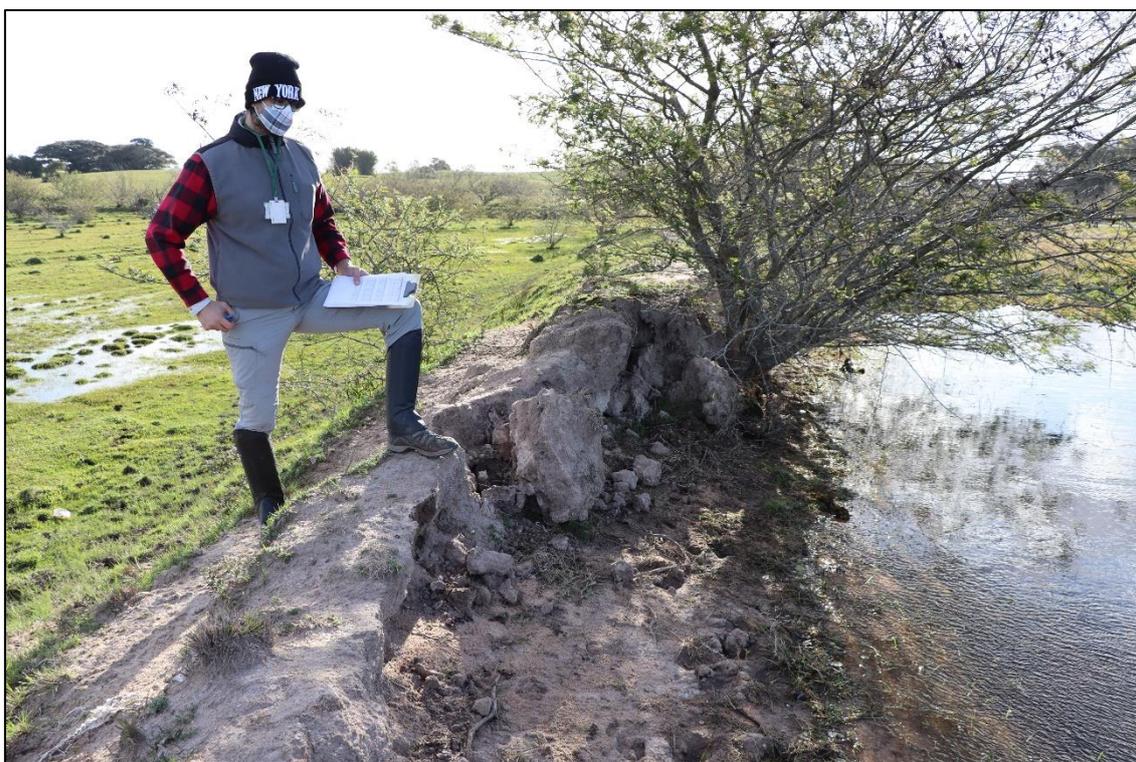
Figura 12: Atividade de fiscalização realizada pelo GT Segurança de Barragens em agosto de 2020.

Em 28/08/2020, por solicitação da 9ª Vara Federal de Porto Alegre, da Seção Judiciária do Rio Grande do Sul, foi realizada vistoria em reservatório sob responsabilidade do INCRA, localizado no Assentamento Caturrita, em Arambaré/RS, conforme ilustra a Figura 12. A partir do resultado desta atividade de fiscalização foram elaborados ofícios para resposta ao Poder Judiciário e para envio ao empreendedor responsável pela estrutura.

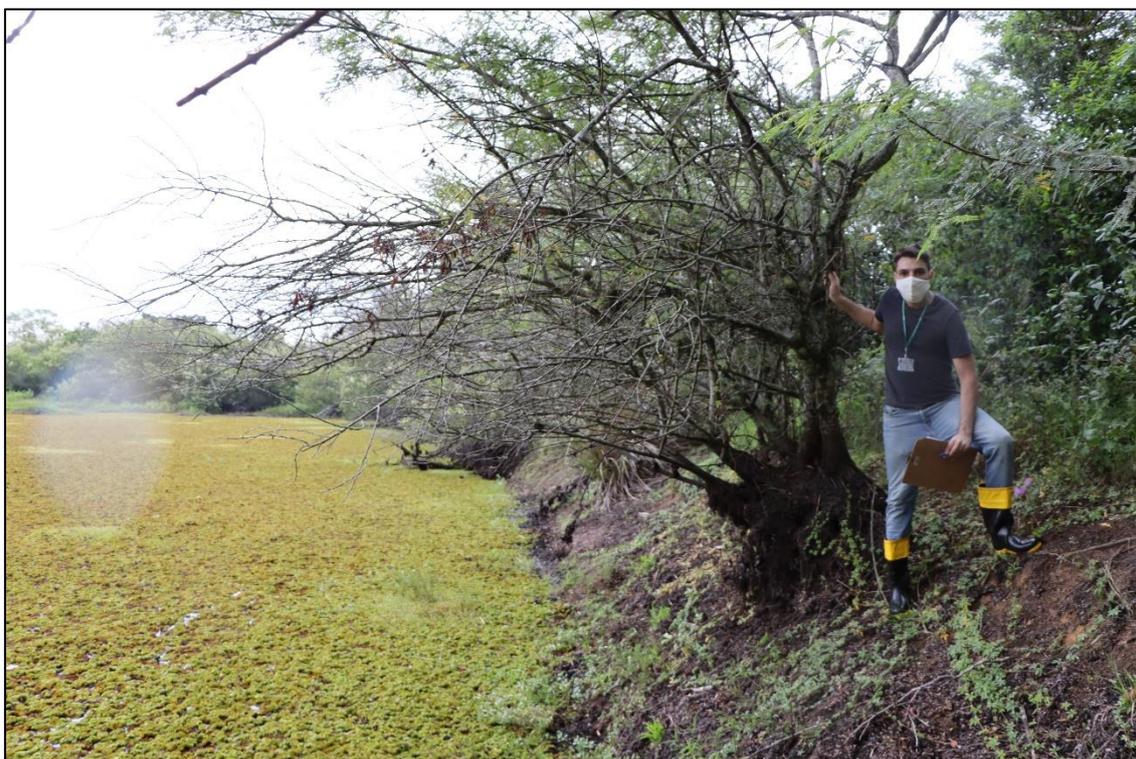
Rita/RS, que têm como empreendedor responsável o INCRA, também. A Figura 13 mostra diversas anomalias observadas durante atividades de fiscalização, como a ausência de enrocamento e presença de espécies arbóreas no talude de montante, vegetação aquática ocupando toda a área superficial do reservatório, processos erosivos associados a desmoronamentos e escorregamentos de partes dos taludes de montante e jusante, entre outros.

Figura 13: Atividade de fiscalização realizada pelo GT Segurança de Barragens em fevereiro de 2021.

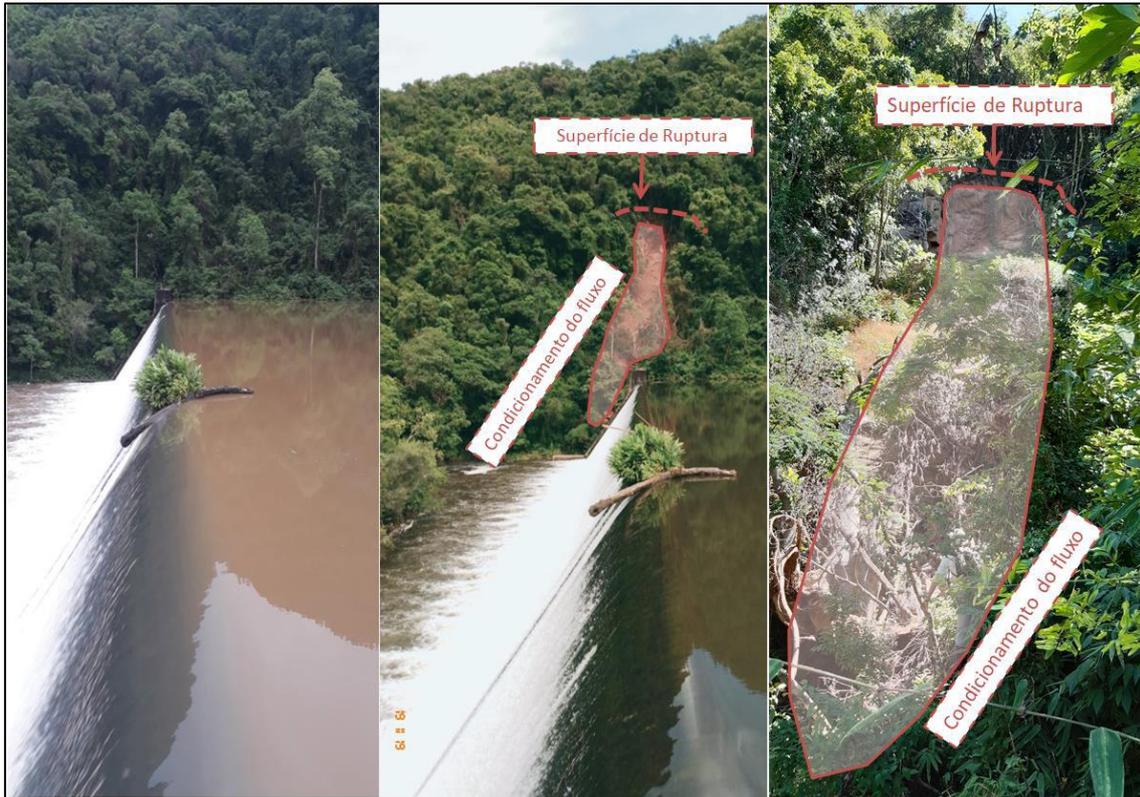
Durante a vistoria, os técnicos confirmaram a ocorrência de fluxo de detritos de rochas junto à ombreira direita do reservatório. Ainda, com base em fotos anteriores ao episódio, estimou-se que este evento ocorreu entre os dias 31 de outubro e 19 de novembro de 2019, conforme demonstra a Figura 14. Além do fluxo de detritos, também foram evidenciados outros problemas na barragem, como danos na estrutura de concreto à jusante da barragem na região da ombreira direita e percolação de água próximo aos matacões. Após essa vistoria, os técnicos produziram um relatório de campo, o qual foi entregue ao então secretário de Meio Ambiente e Infraestrutura do RS, Artur Lemos Júnior.

Figura 14: Delimitação do fluxo de detritos a partir da superfície de ruptura e do plano de falha. Da esquerda para direita, temos as fotos em ordem cronológica 31/10/19, 19/11/19 e 05/03/20. Extraído do relatório de campo produzido pelos técnicos do GT.
