ESTADO DO RIO GRANDE DO SUL
SECRETARIA DO AMBIENTE E DESENVOLVIMENTO SUSTENTÁVEL

Diagnóstico Preliminar

Descritivo dos eventos ocorridos no dia 5 de janeiro de 2017 entre as regiões dos municípios de São Francisco de Paula e Rolante/RS.

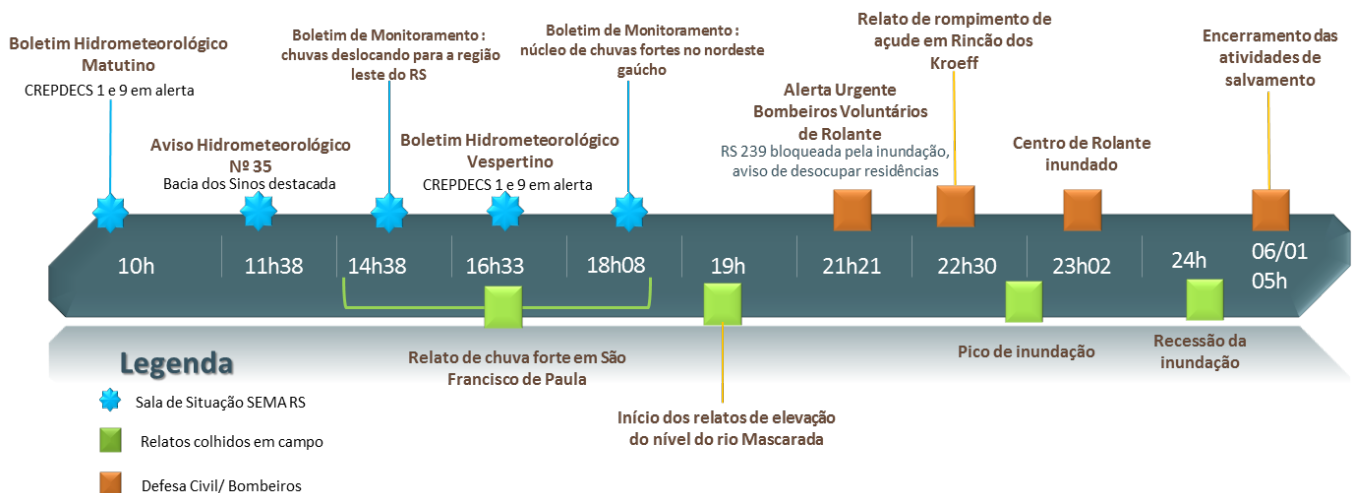
Figura 1 Cronologia do evento. A estrela indica a comunicação oficial do evento pela Sala de Situação; os quadrados superiores, os procedimentos da Defesa Civil; e os quadrados inferiores, os relatos colhidos em campo.

Em linhas gerais, combinando as três fontes de informação, pode-se concluir que: uma forte chuva atingiu a cabeceira da sub-bacia hidrográfica do Rio Mascarada (figura 2) entre 14 h e 18 h, esta chuva ocasionou a cheia do Rio Mascarada, provocando uma enxurrada que iniciou as 19 h na porção mais à montante da sub-bacia e, posteriormente, afetou o município de Rolante, à jusante, no início da noite, atingindo o pico de cheia por volta das 23 h. O Rio voltou a baixar por volta da meia noite. As atividades de salvamento da Defesa Civil e Bombeiros só cessaram as 5 h da manhã do dia 06, sexta feira.

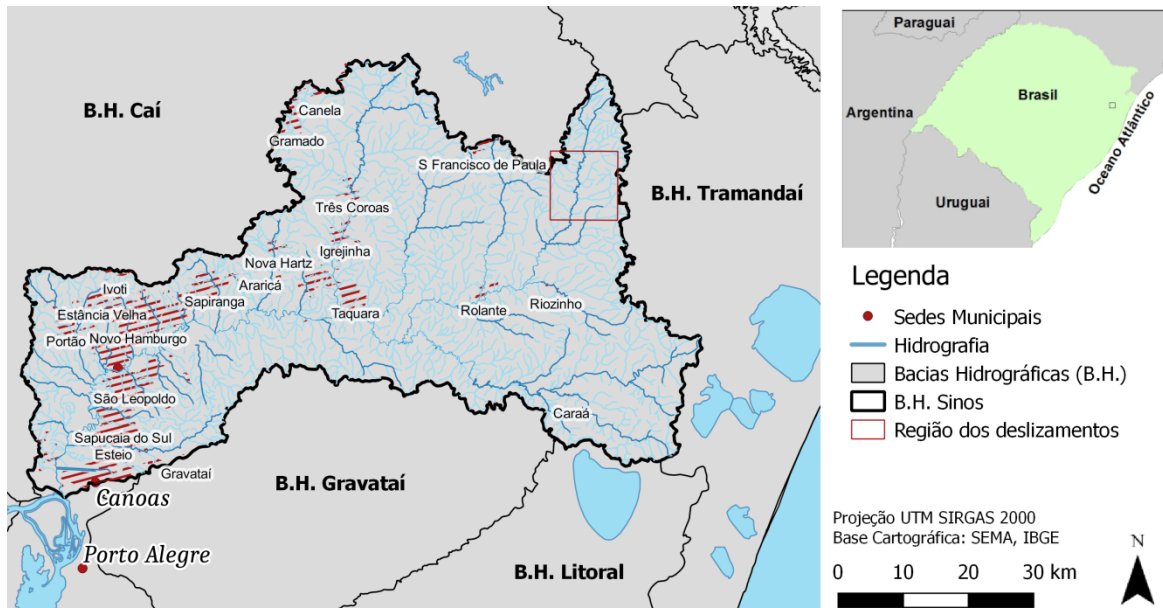
Figura 2. Localização da Bacia do Rio dos Sinos, com destaque para a área dos deslizamentos.

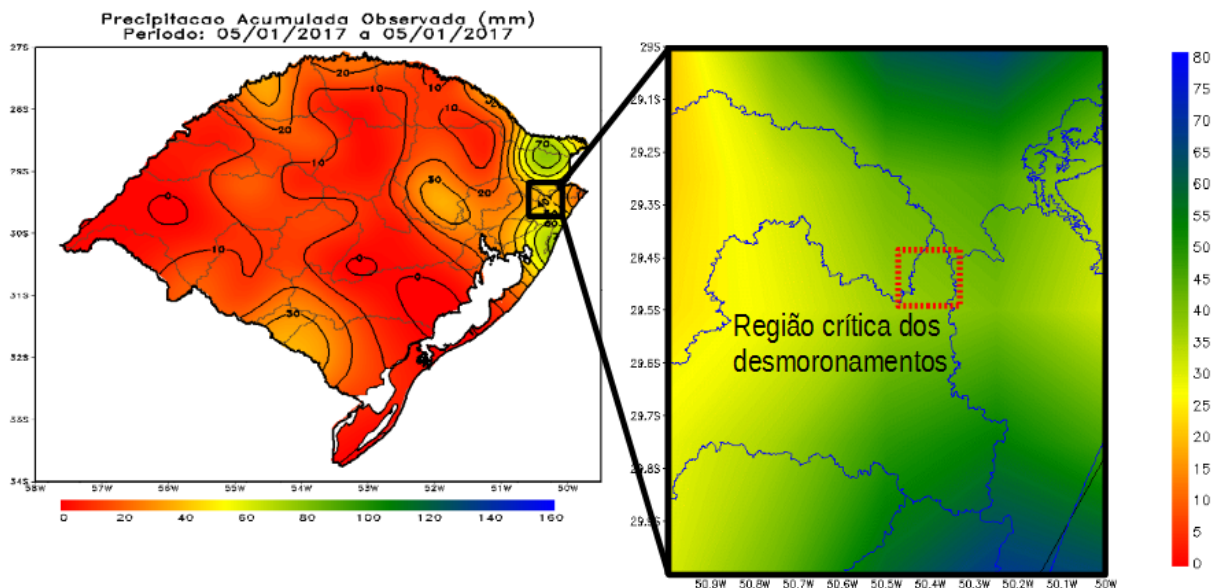
Figura 3. Precipitação média acumulada para o local dos deslizamentos considerando apenas os dados oficiais.

- Percebe-se a que a média acumulada para o local dos deslizamentos considerando apenas os dados oficiais de medição fica em torno de 50 mm, o que é considerado dentro da normalidade para a região. Acredita-se que este valor está subestimado considerando a magnitude dos eventos que aconteceram na bacia do rio Rolante.
- Além do fator escala, mencionado anteriormente, um fator muito importante para as possíveis subestimativas de chuvas na região é a falta de estações de medição no local onde ocorreram os eventos. Não existem pluviômetros ou pluviógrafos da rede oficial de medição dentro da bacia hidrográfica no local onde aconteceram os deslizamentos. A figura 4 aponta todas as estações automáticas inseridas dentro do banco de dados da rede hidrometeorológica do Estado (pontos verdes), que não englobam a região crítica de deslizamentos.

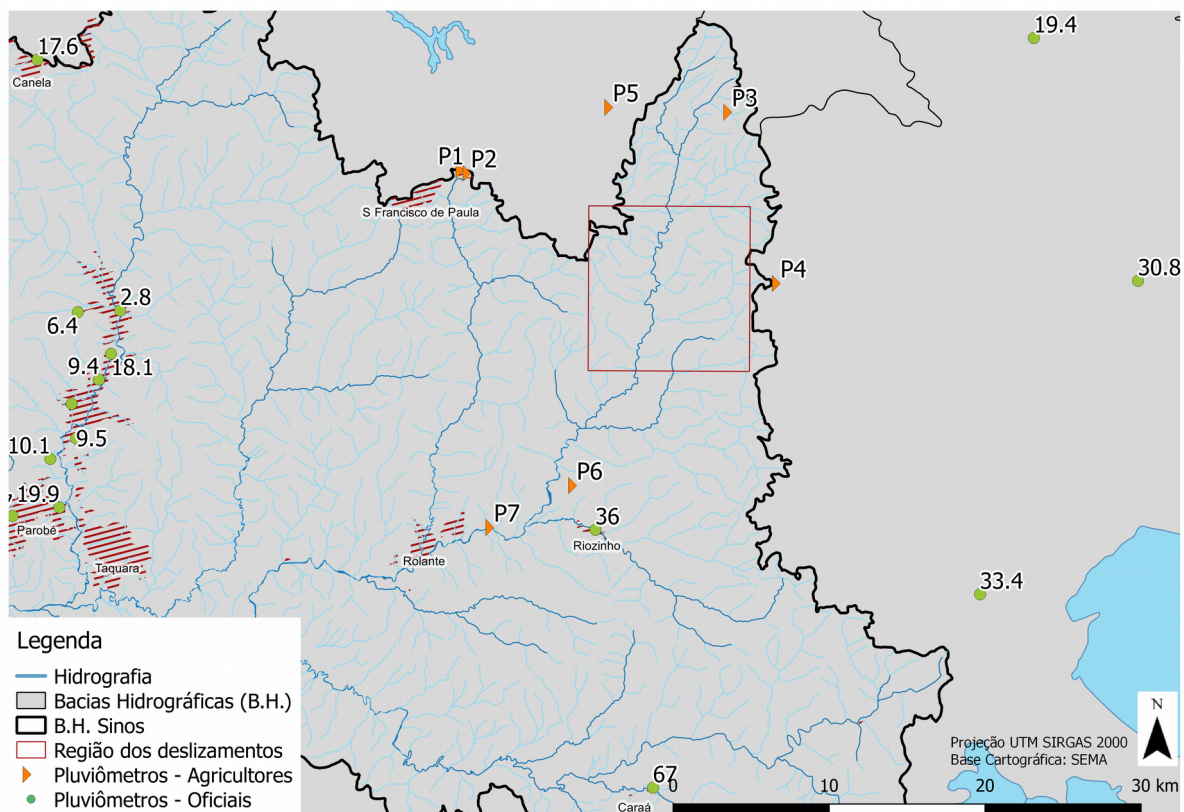
Figura 4. Localização dos dados oficiais de chuva na região (em mm de chuva) e dos pluviômetros visitados dos agricultores. Nota-se que não existem medições oficiais dentro da área onde ocorreram os deslizamentos, destaca pelo quadrado vermelho.

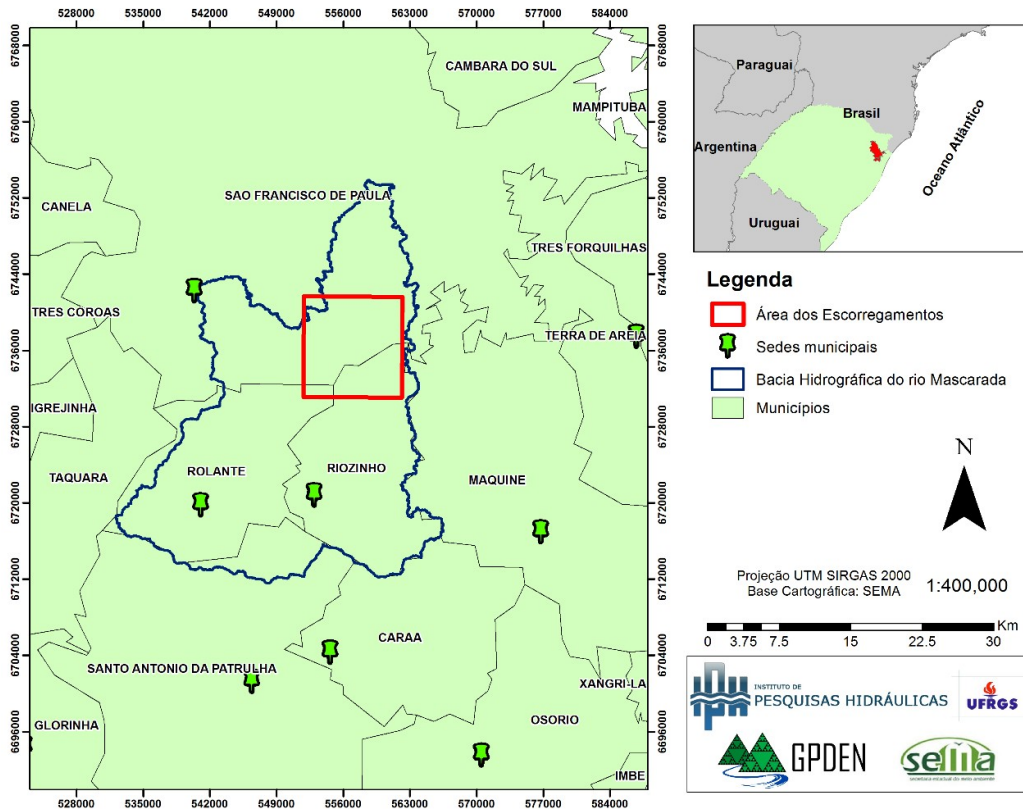
Figura 5. Localização na bacia e nos municípios do local onde ocorrerão os deslizamentos

- O retângulo destacado em vermelho mostra a região onde os escorregamentos ocorreram. Percebe-se que os escorregamentos ocorreram no trecho médio do rio Mascarada, sendo que a parte mais ao norte da bacia não foi afetada por escorregamentos.
- A área de estudo compreende a unidade geomorfológica da Escarpa, ou da Fachada Atlântica Dissecada (Lisboa, 1996) cuja macroforma predominante é do tipo falhada, refletindo o controle estrutural de fraturas e falhas (figura 6). A direção preferencial dos lineamentos nessa região é NW, com alguma contribuição NE (Betiollo, 2006). Essa unidade é caracterizada pela alta declividade e dissecação do relevo destacando-se feições como os cânions Itaimbezinho e Fortaleza.

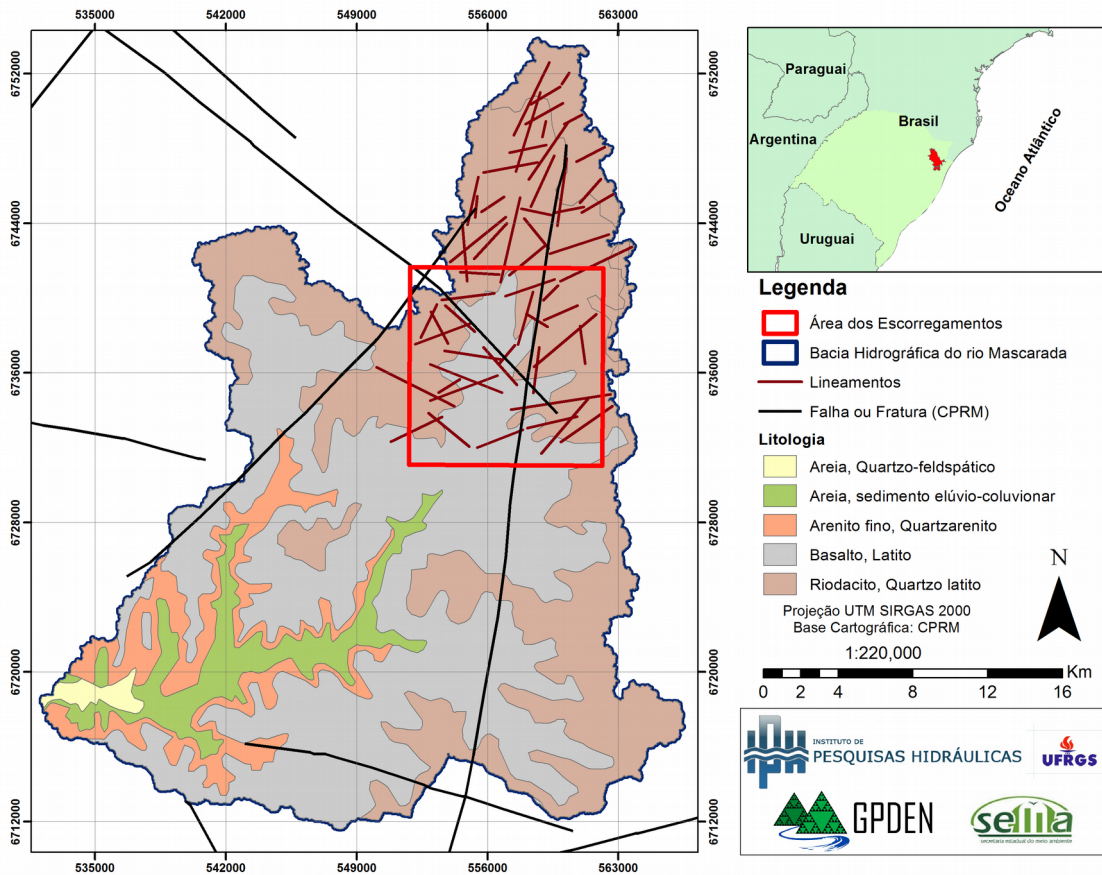
Figura 6. Mapa geológico simplificado com identificação dos principais lineamentos observáveis através de imagens SRTM, dando ênfase à área de estudo.

- O Planalto de Cima da Serra possui forte fraturamento como é possível observar na porção norte da bacia na figura 6 cuja densidade de lineamentos é maior, proporcionando que essa unidade da paisagem sirva de área de recarga para o Sistema Aquífero Serra Geral e demais relacionados. Já a zona de transição caracterizada pela escarpa, também fraturada, sirva como área de descarga desse sistema aquífero e, localmente, pode atuar como recarga para o aquífero não confinado e lençol freático.

- Partindo disso, propõe-se a hipótese de que as fraturas expressas no Planalto são comumente mais profundas que as da Escarpa, de modo que, eventualmente, possa haver conectividade entre elas. Os lineamentos (fraturas e falhas) são planos de fraqueza na rocha e podem ser preenchidos por sedimentos. Essas feições podem ser observadas, por vezes, como estruturas reliquiares presentes nos solos. Considerando o planalto como área de recarga, as fraturas que estiverem, de algum modo, conectadas às da zona escarpada podem conduzir a água para essa unidade e onde houver expressão reliquiar de tais fraturas no solo dessa última, aumentando a poropressão e aliviando a tensão normal do solo, dando condições para o desencadeamento de escorregamentos.

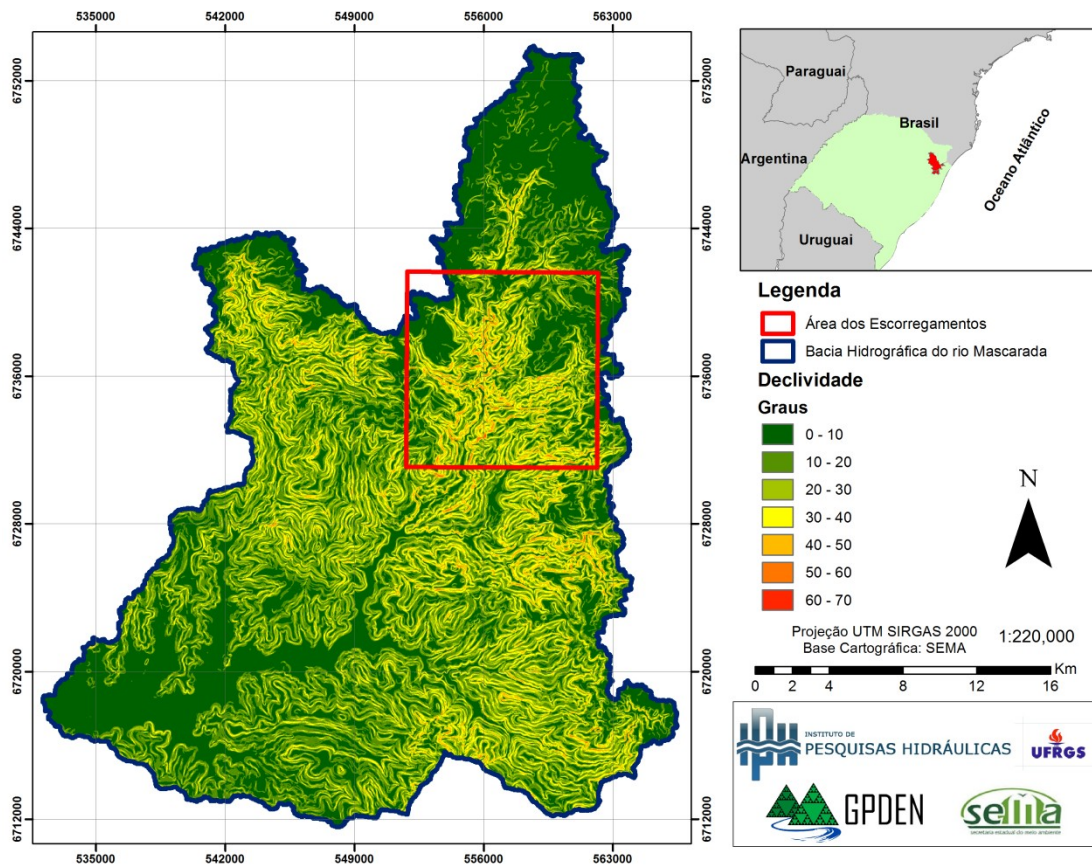
- A região onde ocorreram os escorregamentos apresenta as maiores declividades da bacia, chegando a apresentar inclinações próximas de 70 graus nas encostas, segundo mapa de declividade (Figura 8) elaborado a partir das curvas de nível (1:50.000) elaboradas pela Diretoria de Serviço Geográfico do Exército. Estas altas declividades favorecem a mobilidade dos escorregamentos na encosta até alcançarem a calha do rio.

Figura 8. Mapa de declividade da bacia hidrográfica do rio Mascarada.

- O município de Rolante localiza-se ao fim da bacia de contribuição do rio Mascarada, em uma região relativamente plana quando comparada ao restante da área. Assim, esta quebra de declividades, que pode ser percebida na figura 8, contribui para que as águas atinjam maiores áreas na região.

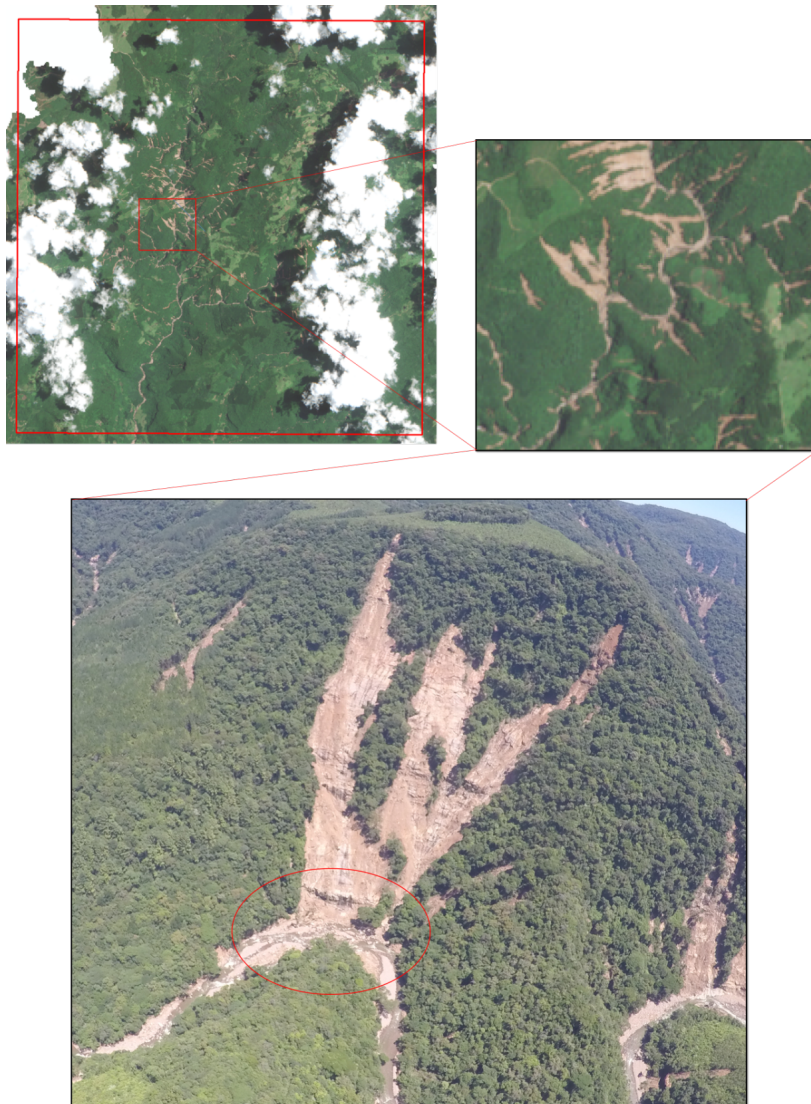
Figura 13. Localização do ponto de visita para verificação de possível formação de barragem.

- A visita ao ponto de interesse foi insuficiente para concluir se houve formação e posterior rompimento de uma barragem natural formada pelos detritos trazidos até o canal pelos escorregamentos. Desta maneira, a hipótese de que a formação e rompimento de uma

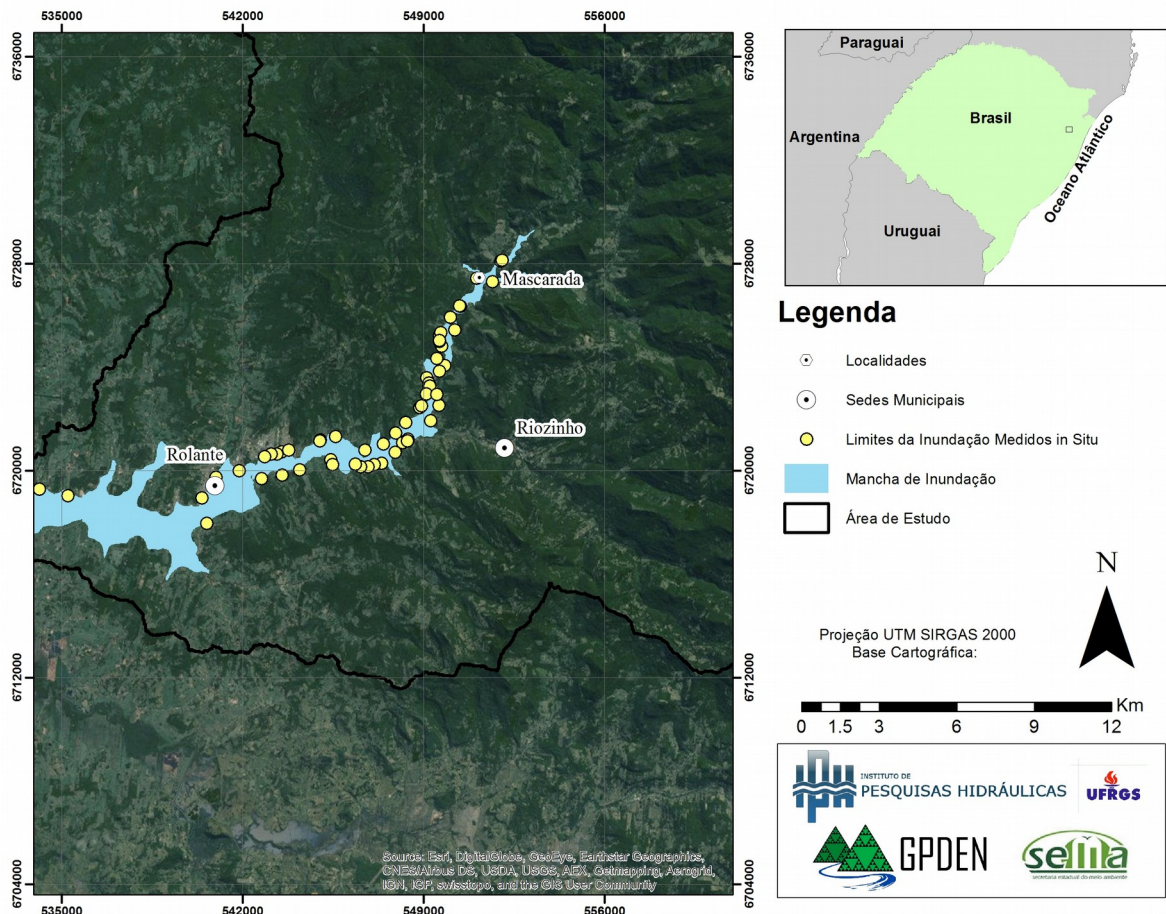
- A delimitação da área atingida pela onda de cheia na cidade de Rolante e seus entornos foi realizada de forma preliminar, objetivando um diagnóstico rápido, através de: (i) levantamento de informações em campo relativas à abrangência de cheias com base em relatos dos moradores, marcas de cheia nas casas, marcas de cheia na vegetação, e marcação da localização usando um GPS; (ii) aplicação do descritor do terreno HAND considerando a drenagem do rio Mascarada e as curvas de nível em escala 1:50.000 fornecidas pela SEMA. A área alagada a partir do método HAND foi classificada considerando os pontos levantados em campo com GPS Montana 680 como seus limites, resultando no mapa preliminar de áreas alagadas apresentado na figura 15a e 15b.

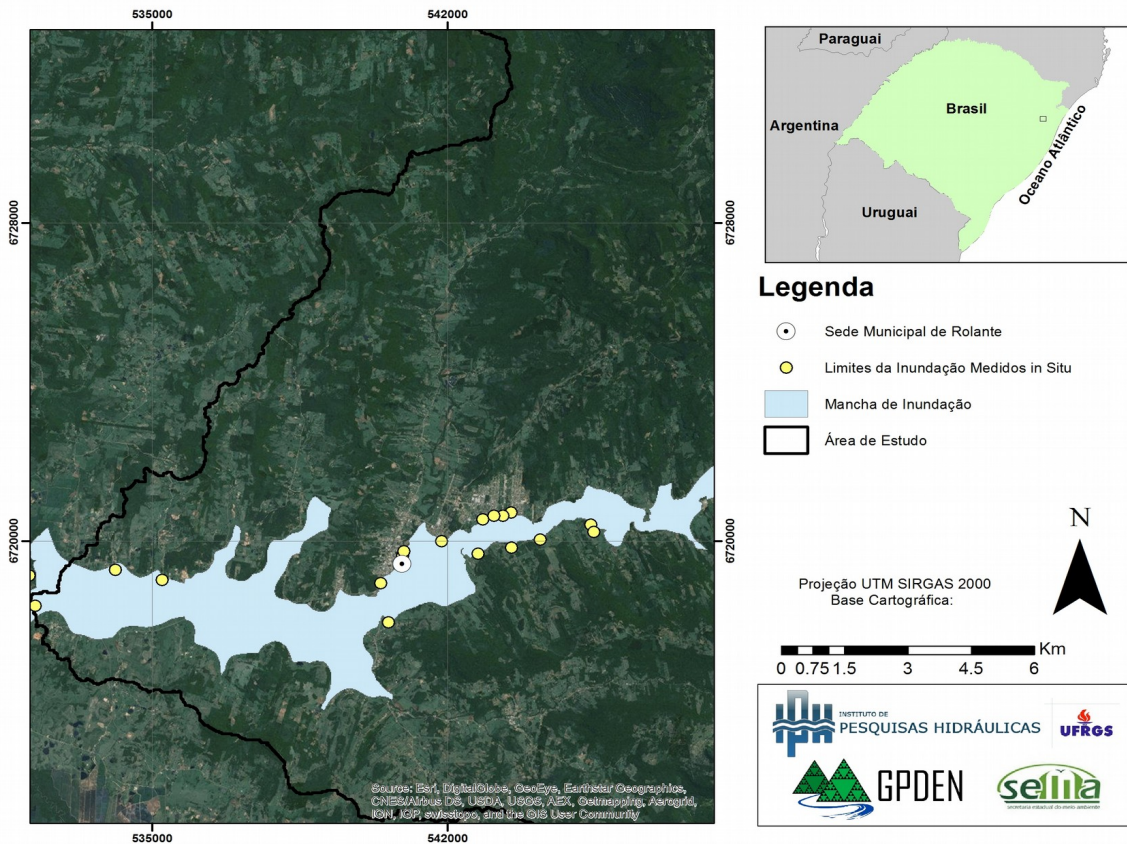
Figura 15b. Detalhe para a área urbana de Rolante.

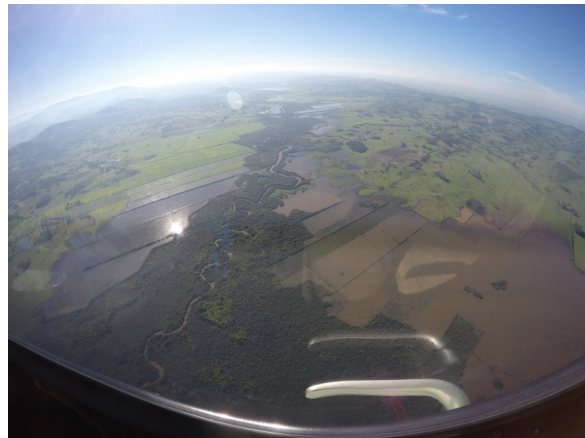
Foto 4 – Região do Baixo Rio Sinos conforme registro do sobrevoo realizado no dia 13/01 pelo GT.
Fonte: DRH/GPDEN

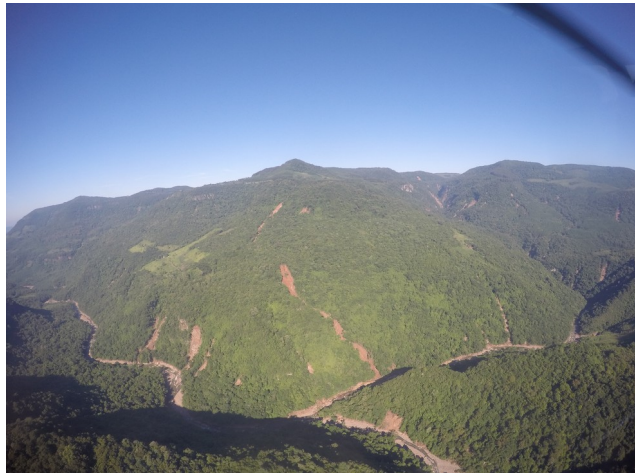
Foto 6 – Vista aérea da região de confluência do rio Rolante e arroio Jandira conforme registro do sobrevoo realizado no dia 13/01 pelo GT.

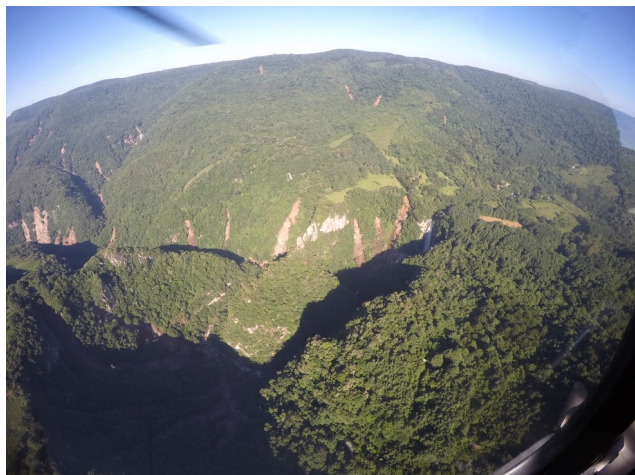
Foto 8 – Vista aérea da Cascata do Sumidouro conforme registro do sobrevoo realizado no dia 13/01 pelo GT.
